Categoria 3 – Engenharia

Estudo de caso da transferência de carga aplicada na interface das estruturas de ligação da  
estação Congonhas da Linha 17 - Ouro com o Aeroporto de Congonhas.

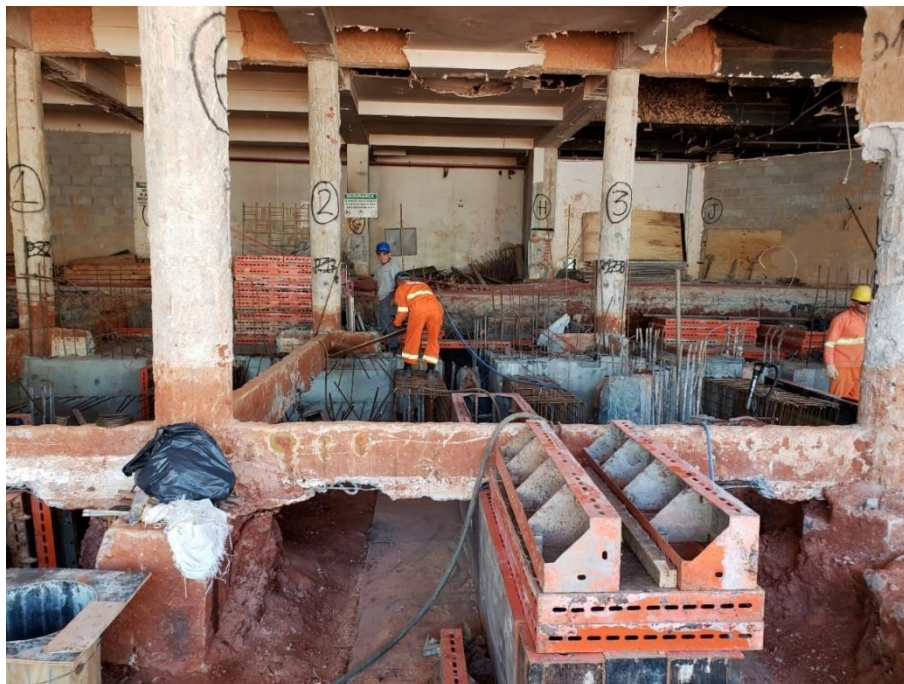
Figura 9 - Escavação manual para verificação das dimensões das vigas baldrame/blocos existentes.

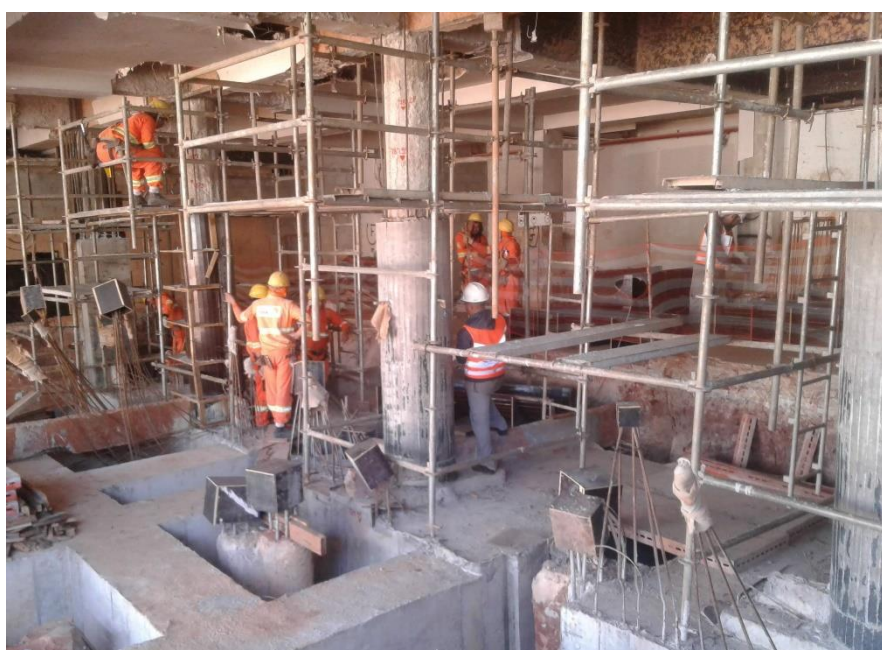
Figura 10 - Vista dos pilares PE1 a PE4 com as vigas de coroamento já devidamente concretadas.

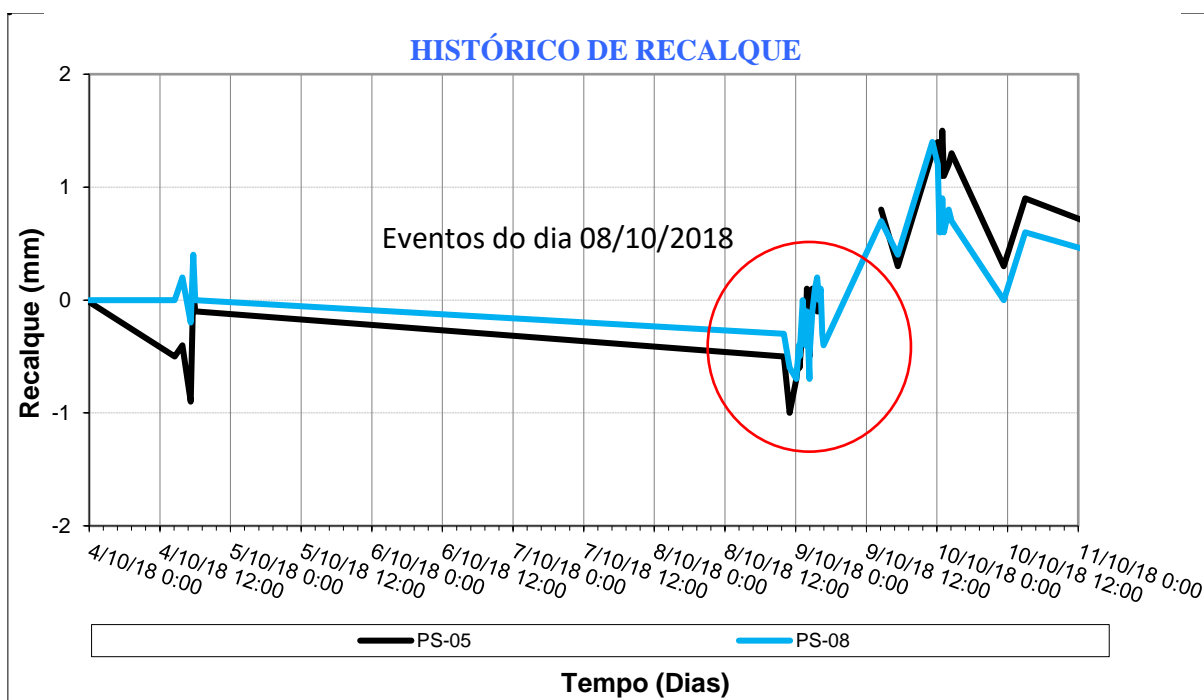
Gráfico 1 - Histórico de recalque para os pilares PE5 e PE8

O primeiro evento da transferência de carga ocorreu com poucos contratempos para o PE5, sendo que os valores esperados de recalque e deformação do pilar foram atingidos com a aplicação de apenas 10% a mais de carga esperada (Gráfico 1). O procedimento solicitava leituras de deformação 12 horas após a finalização do processo de macaqueamento para observar se os valores permaneciam compatíveis, ficando clara a sensível influência da temperatura em todo o processo: última leitura da noite = +0,1 mm, após 12 horas - as 14:30 = +0,8 mm, após 15 horas - as 17:20 = +0,3 mm, após 22 horas - a 0:00 = +1,5 mm, (valor máximo atingido antes do seccionamento do pilar em relação a estrutura original), para em seguida ocorrer uma queda até o valor de +0,3 mm as 11:20 do dia 10/10/2018.

Já para o pilar PE8, foram necessários passos extras de carga e, mesmo assim, não foi possível obter o recalque e a deformação esperada. O processo seguia normalmente, porém a estrutura começou a ter deformações negativas não esperadas, no ponto mínimo durante a noite foi constatado que a estrutura recalcaria novamente até o valor de -0,7 mm (Gráfico 1), com alguns passos extras de carregamento atingiu-se uma deformação de valor +0,2 mm, porém não estabilizado, obtendo-se na última leitura da noite do dia 08 o valor de -0,4 mm. As 14:30 do dia 09, constatou-se uma melhora significativa com valor de recalque de +0,7 mm, seguida de uma ligeira queda para 0,4 mm as 17:20 para uma leitura final de +1,4 mm as 23:15 antes do corte do pilar. Em leitura as 11:20 do dia 10/10/2018 por fim se obteve o valor de 0,0 mm, o que na época foi considerado como suficiente em comparação ao valor de -0,6 mm obtido antes do início do processo.

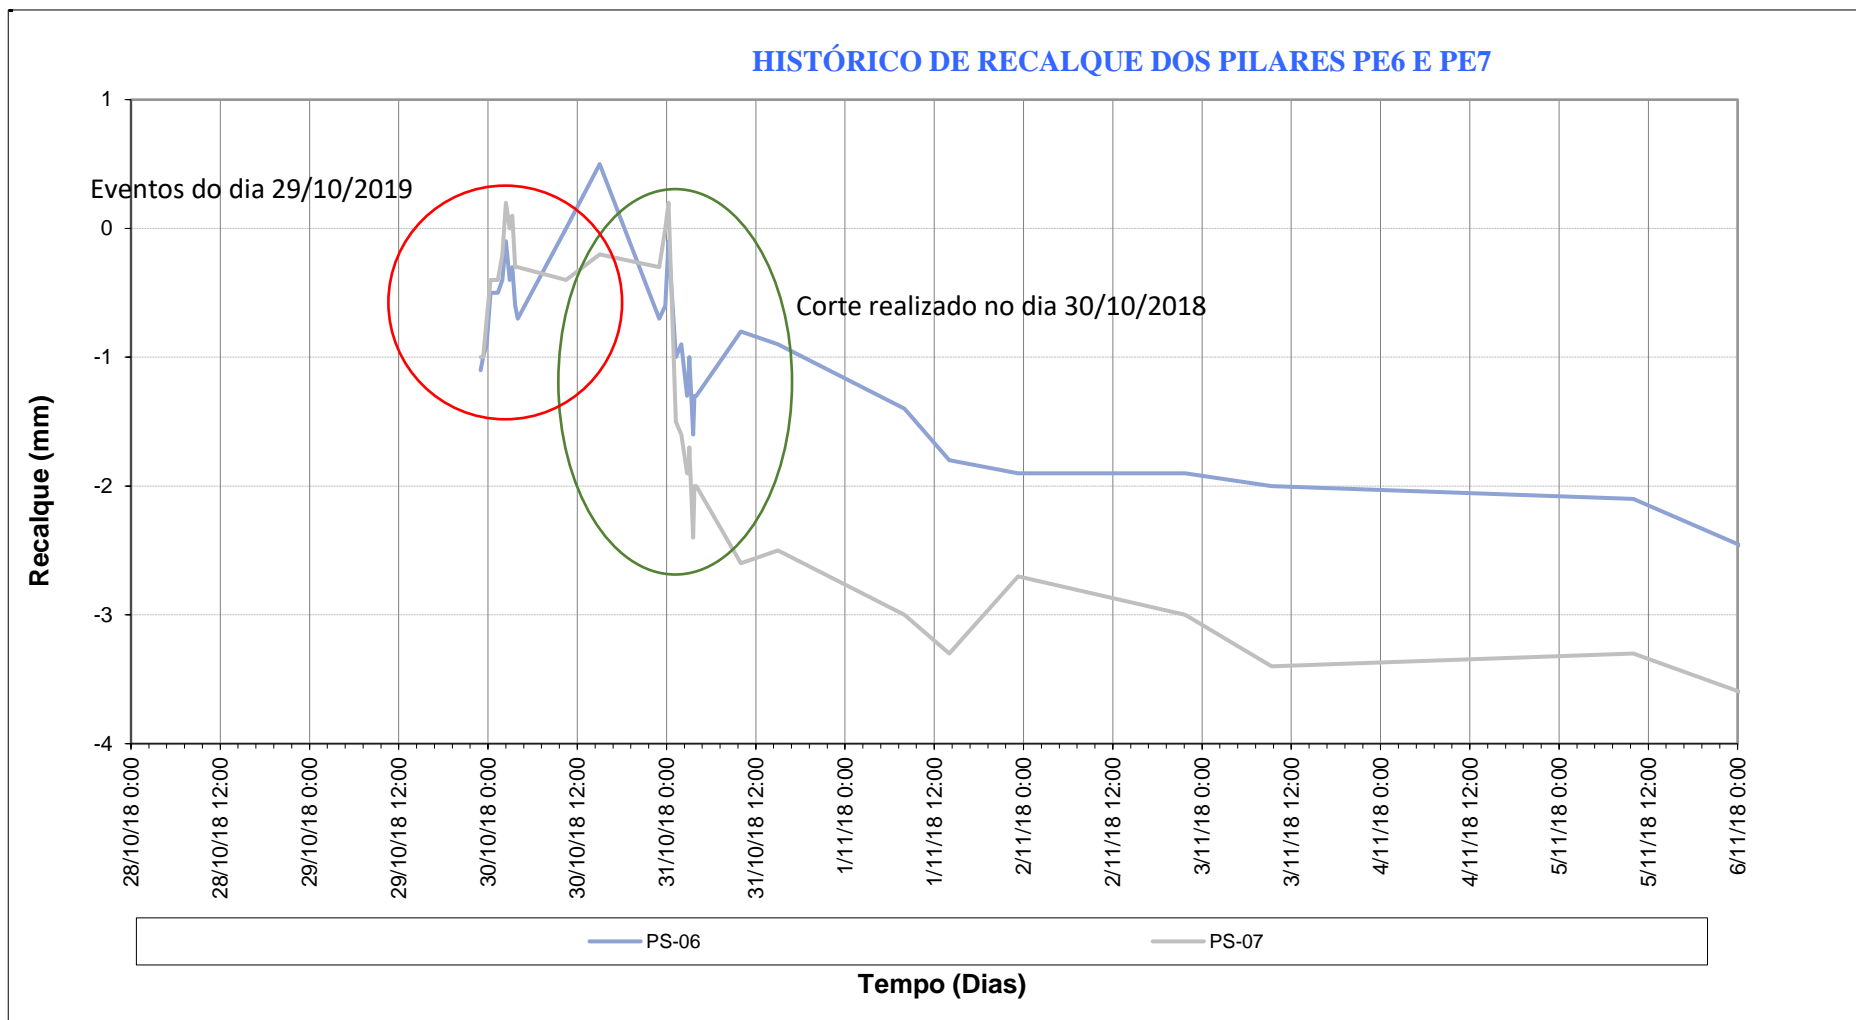
Gráfico 3 - Histórico de recalque dos pilares PE6 e PE7.

O processo de transferência de carga do pilar PE6 ocorreu da maneira esperada, havia uma deformação inicial e a partir dela, a cada passo de carga, a mesma ia se aproximando dos valores estipulados, isso não ocorreu de maneira tão direta para o pilar PE7, após algumas etapas de carga, notou-se uma degradação do nível de deformação, atingindo-se valores abaixo do esperado para cargas elevadas, valores estes que naquele momento ainda puderam ser considerados como suficientes. Além de as cargas dos pilares terem sido estimadas baseando-se em modelos numéricos e informações que não necessariamente representavam a real condição da estrutura, mesmo realizando-se diferentes prospecções das estruturas existentes, havia um grau de incerteza e foi no dia seguinte, quando o seccionamento dos pilares era preparado que o procedimento enfrentou alguns obstáculos inesperados:

Os valores observados no Gráfico 3 e nas Tabela 10 e Tabela 11 demonstram que após o corte (Figura 16), ambos os pilares tiveram deformações muito acima do esperado, além de constatação de uma perda na transferência por conta de problemas no contato entre capitel e o quadro metálico superior, causando fendilhamento em alguns pontos do capitel (pontos de maior contato). Isso ficou claro nos próximos dias onde chegou-se ao consenso de que a operação não estava completa, seria necessário sendo necessário o travamento dos macacos, para preparo de um remacaqueamento de ambas as estruturas para que os patamares de segurança fossem novamente atingidos.

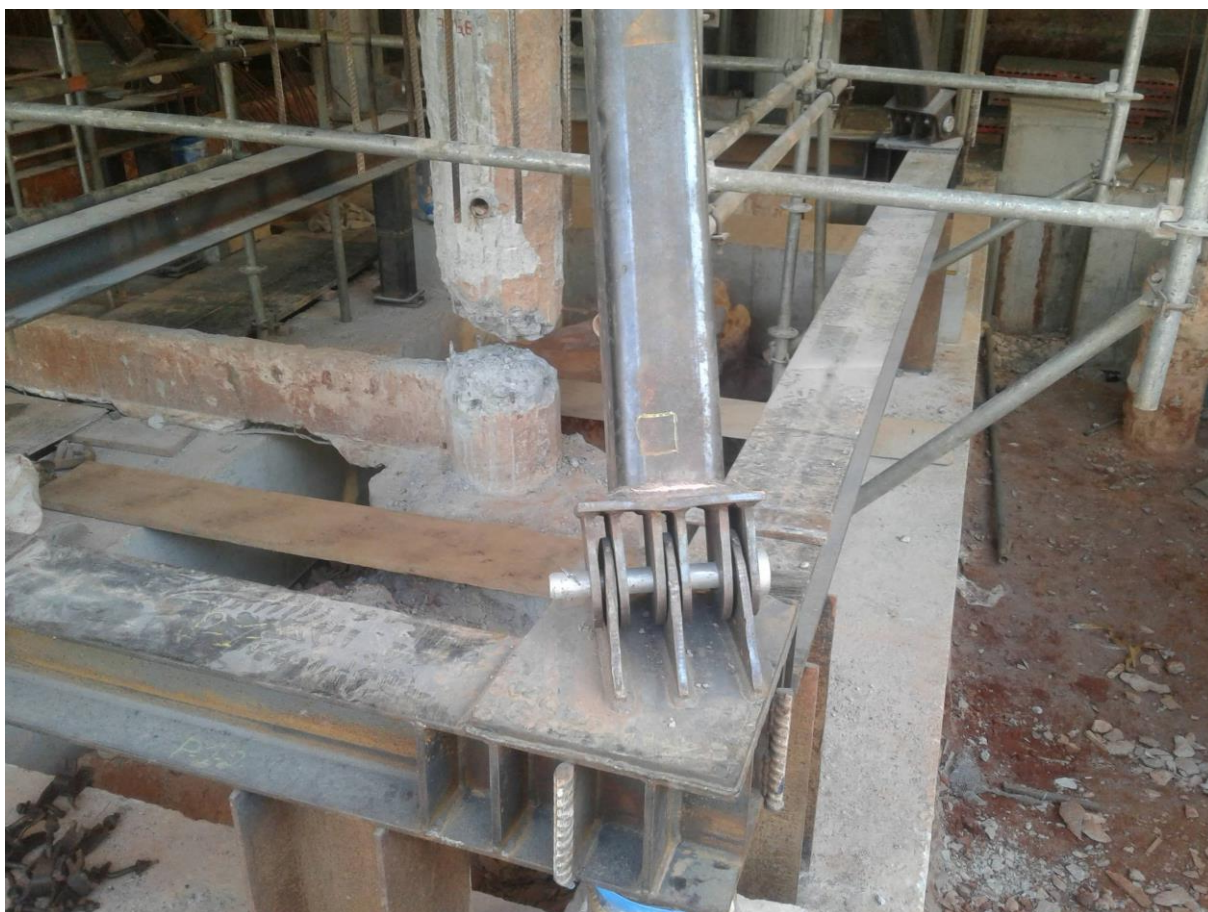
Figura 16 - Vista do pilar PE7 após o seccionamento ocorrido na noite do dia 30/10/2018.

Essa fase intermediária começou a ser posta em prática no dia 06/11/2018 e consistiu na introdução de mais passos de carga no intuito de normalizar a deformação da estrutura para os patamares aceitáveis. Antes do procedimento ocorrer foi aplicado por injeção, resina epoxídica para preencher os espaços entre o perfil metálico e o capitel (Figura 17), aumentando assim a superfície de contato da estrutura metálica e procurando maior eficiência na transferência das cargas:

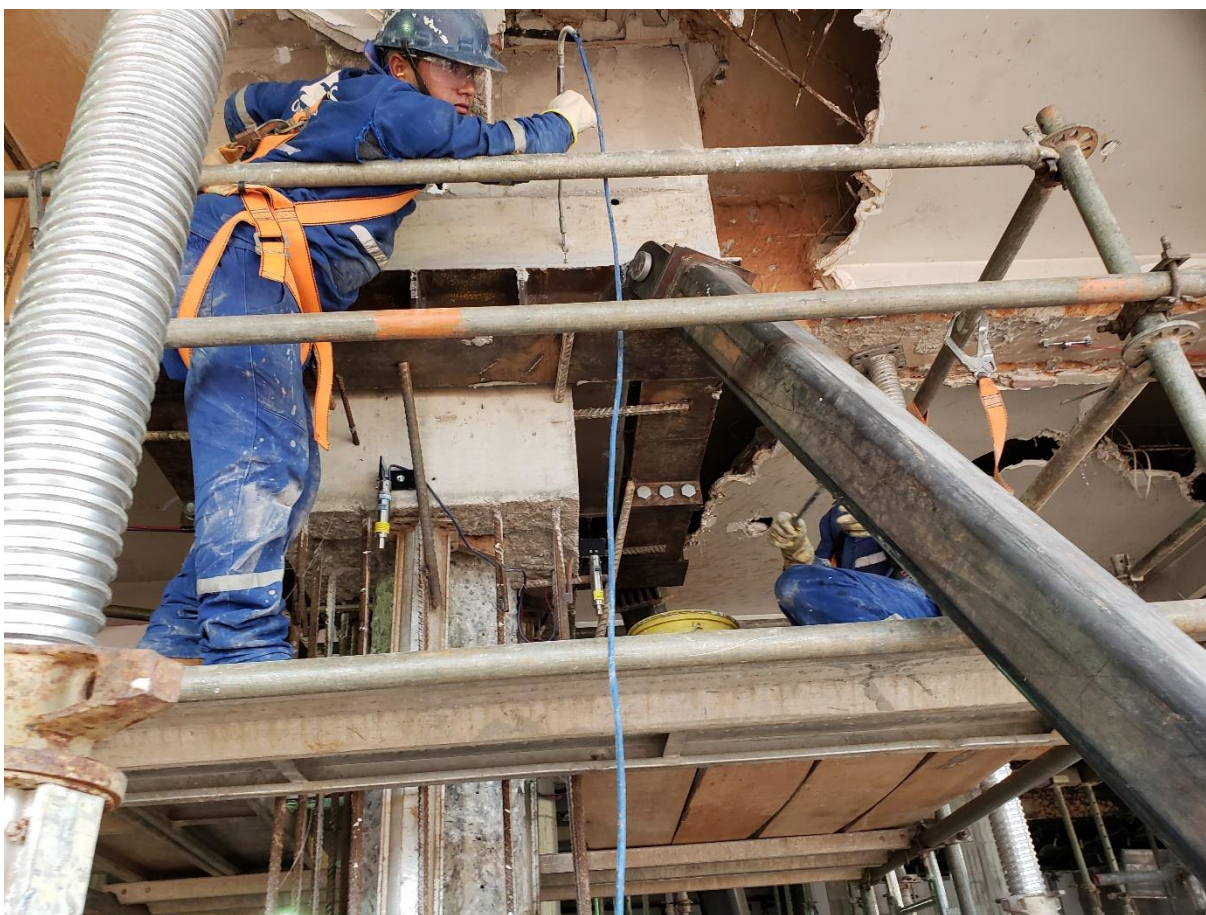
Figura 17 - Aplicação de resina de injeção MC-Injekt 1264 TF-TR

Infelizmente o produto aplicado não funcionou da maneira esperada, sendo que muitos dos espaços não foram preenchidos, nem o produto teve o desempenho satisfatório.

Optou-se em aguardar e realizar mais algumas leituras para verificar se haveria melhora na condição da resina. Embora as leituras indicassem melhora quanto a estabilidade dos recalques (Tabela 12 e Tabela 13), ainda não eram ideais mas, diante das dificuldades para uma nova intervenção na superfície de contato (impedida pela presença do invólucro externo e da própria resina), optou-se por não carregar mais a estrutura e continuar com o monitoramento. Ao longo dos próximos dias, verificou-se uma estabilização (como pode ser visto no Gráfico 4) que caracterizou o acerto no procedimento adotado.

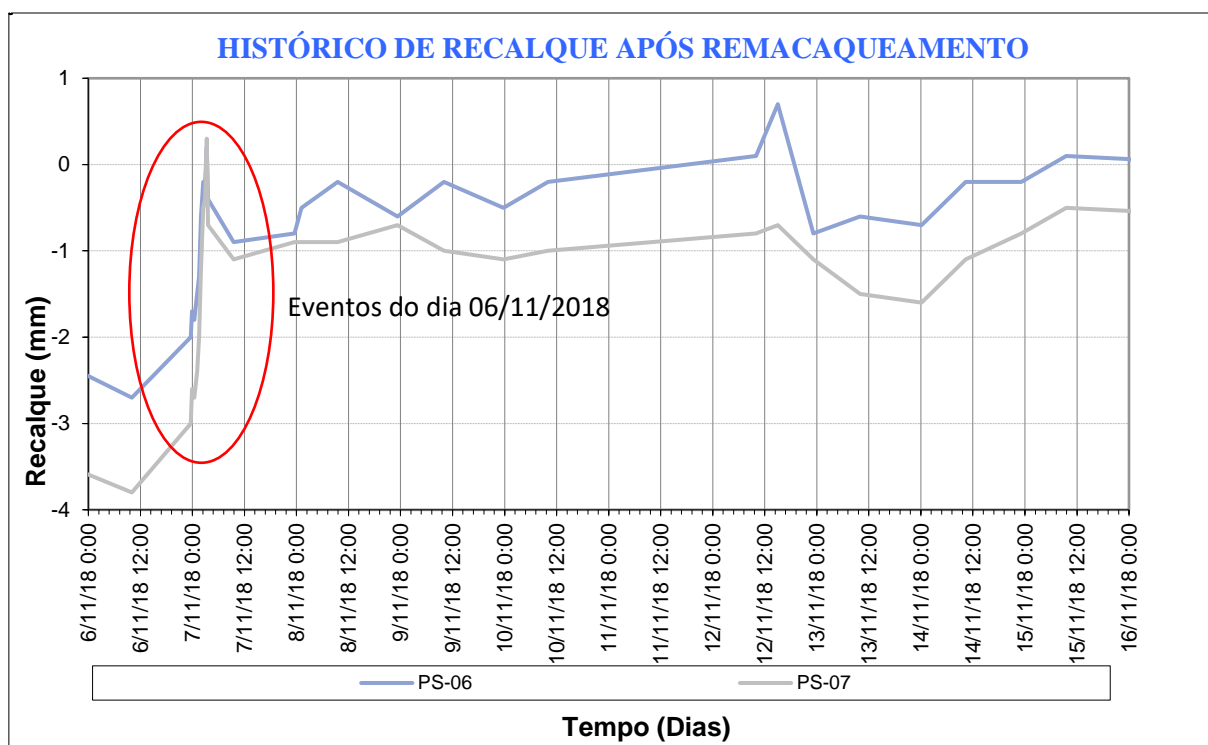
Gráfico 4 - Efeito do remaqueamento sobre a estrutura dos pilares PE6 e PE7 nos dias seguintes a operação.
