**28ª SEMANA DE TECNOLOGIA
METROFERROVIÁRIA**

Sistemas antifurto para sinalização ferroviária

Estudo de caso aplicado na linha 7 – Rubi da CPTM

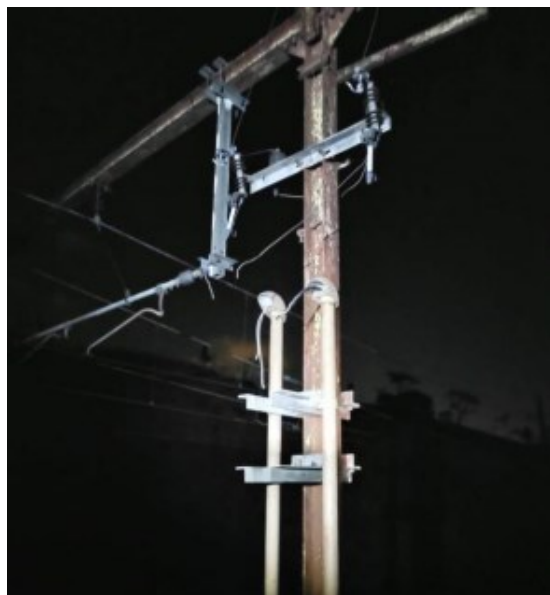
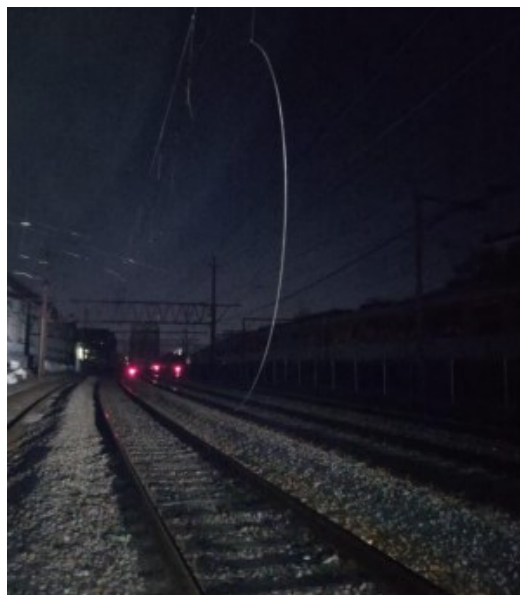
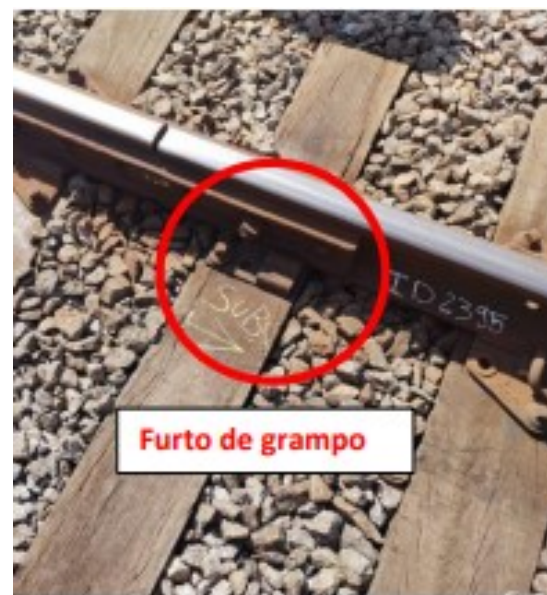
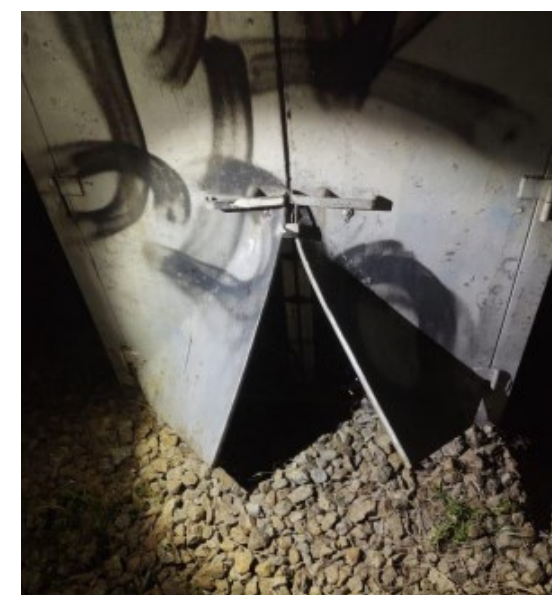
Figura 2 – Vandalismos no sistema de energia, via permanente e sinalização.

Aumento no índice de vandalismos e furtos em diversos segmentos da ferrovia.

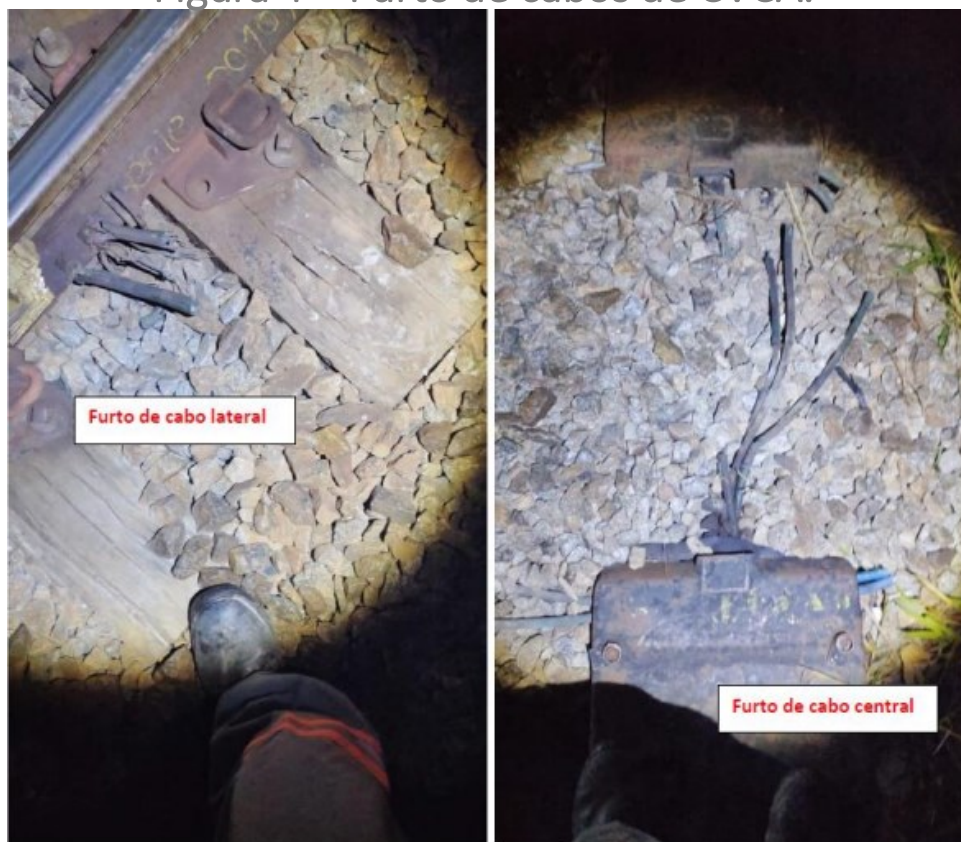
Figura 4 – Furto de cabos de CVCA.

Furto de cabos laterais e cabos centrais que compõem o sistema de detecção de trem.

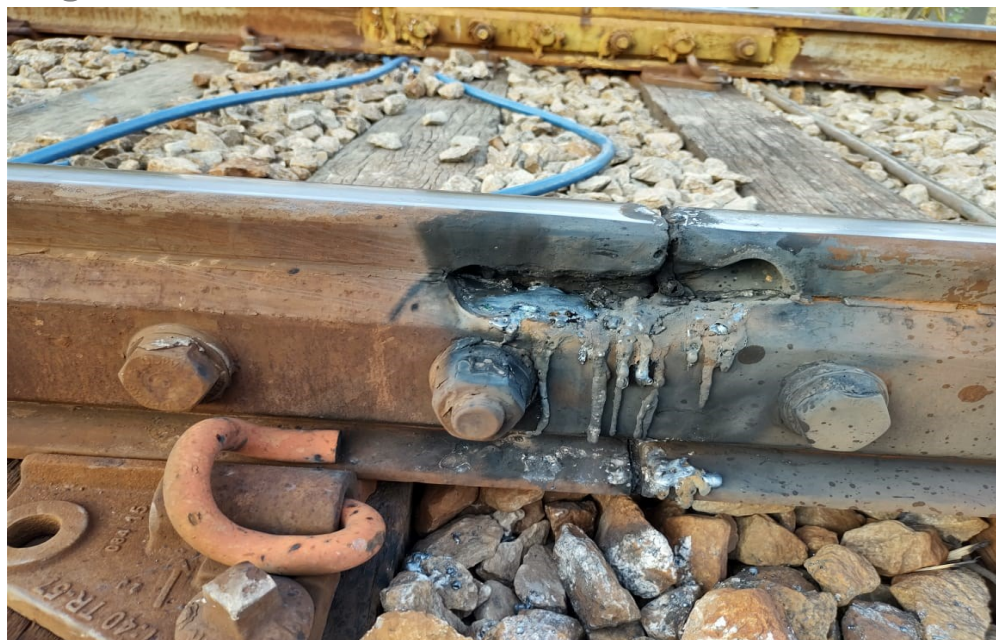
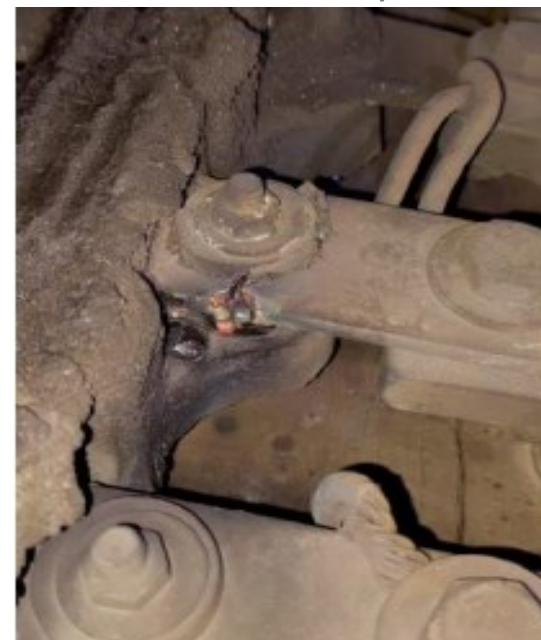
Figura 5 – JIC e terminal de conexão de bonde de impedância danificados, após furto.

O furto degrada equipamentos do sistema de detecção de trem, como os bondes de impedância e as Juntas Isolantes Coladas (JICs).

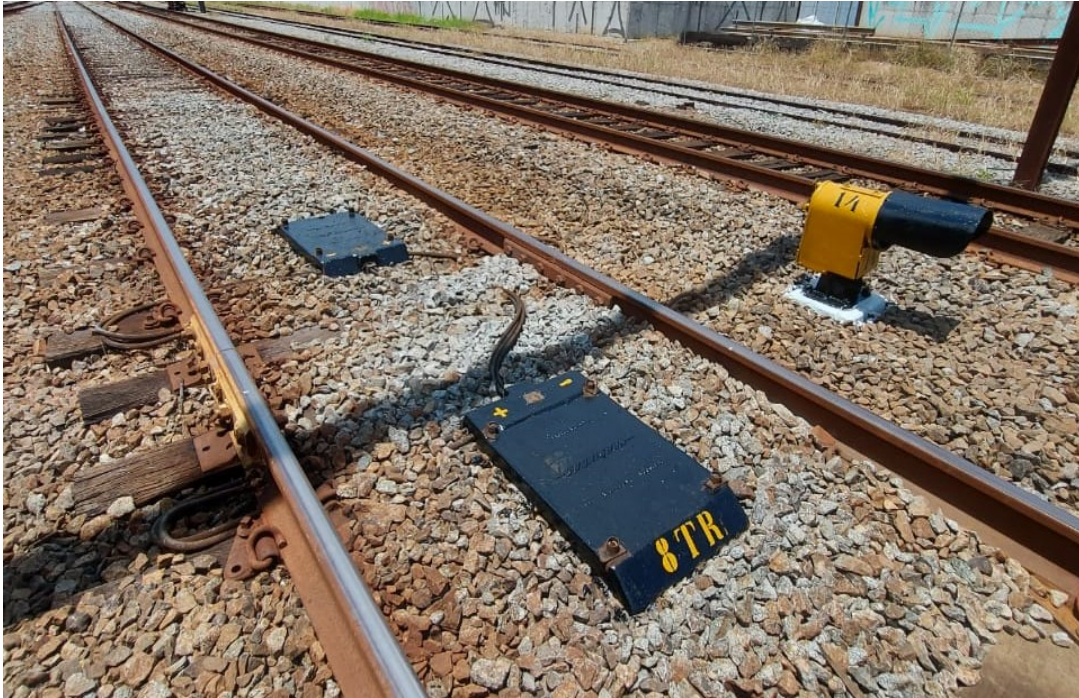
Sistema SEM antifurto.
