ANP
TRILHOS

Marco Antonio de Oliveira

MELHORIAS NO SISTEMA DE CATENÁRIA RÍGIDA DA LINHA 4

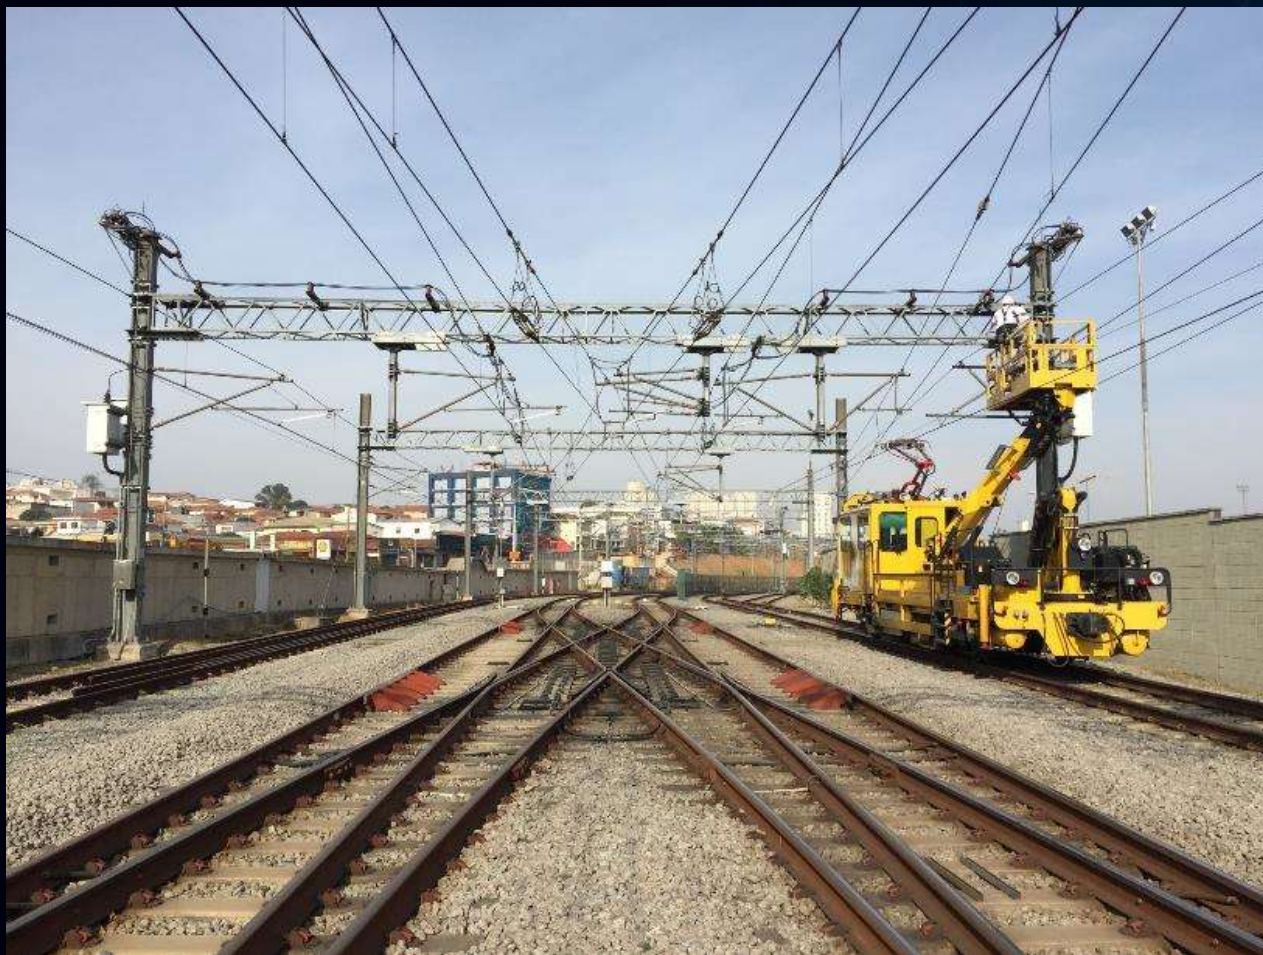
Catenária Convencional – Instalado no Pátio Vila Sônia - 11 km

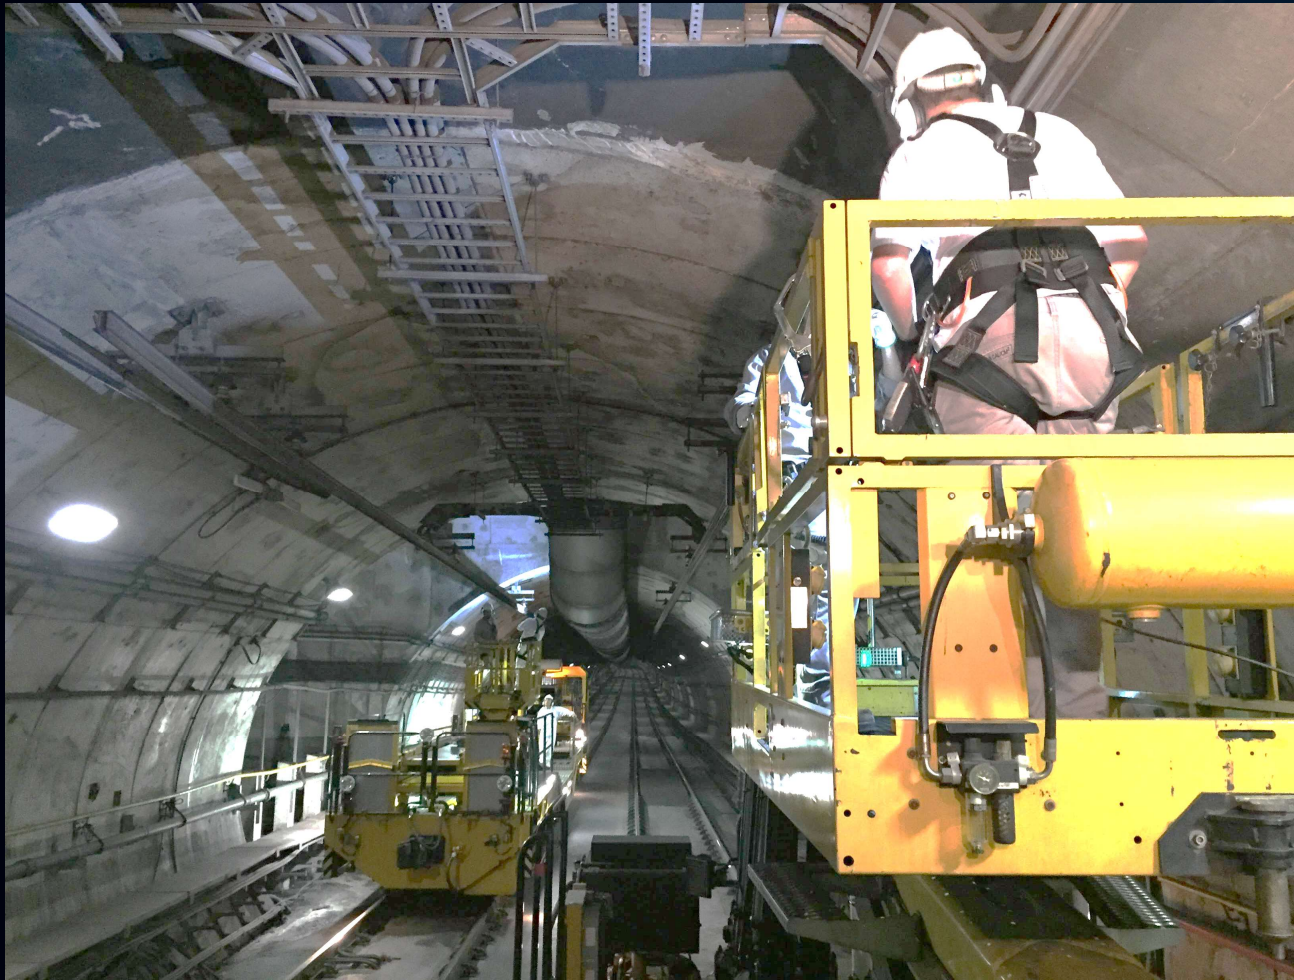
Catenária Rígida – Instalado nas Vias Principais - 26 km

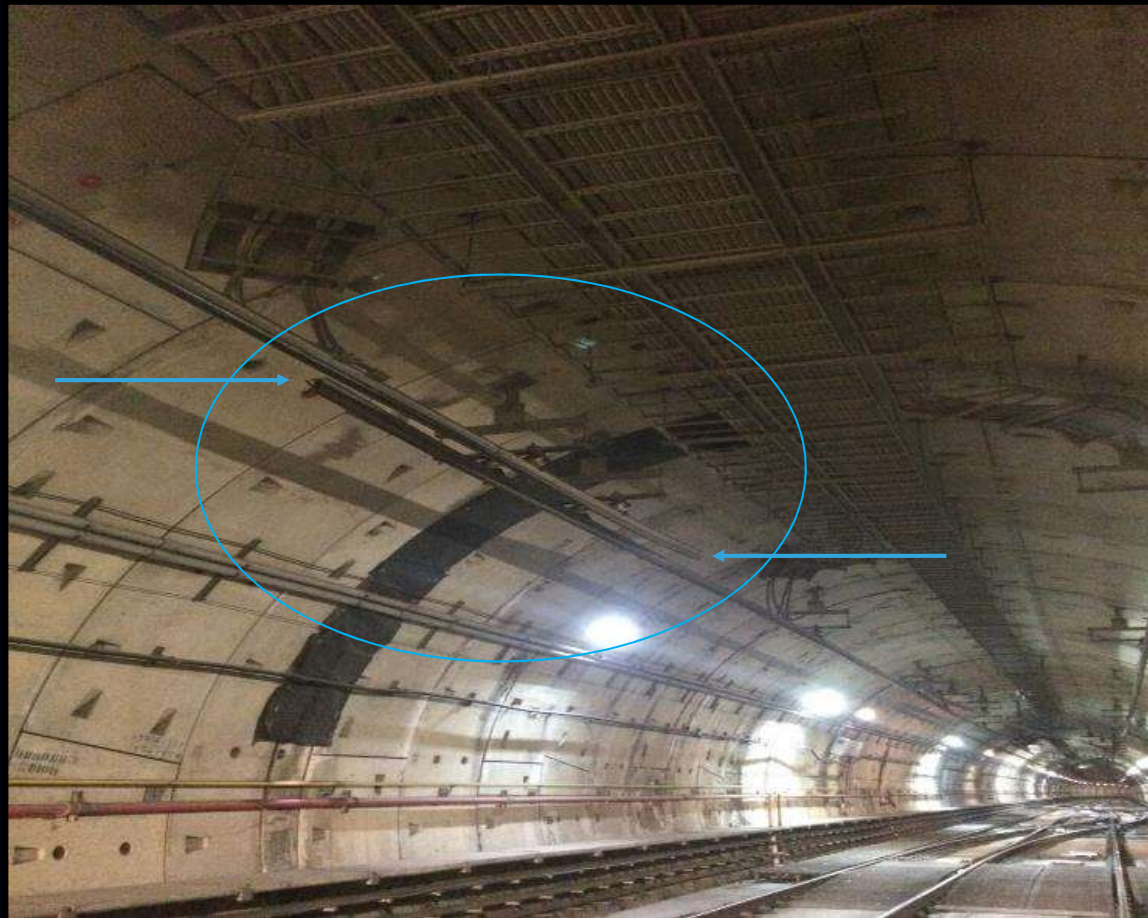
TRANSIÇÃO DE TRAMOS - BARRA RÍGIDA “RAMPA”

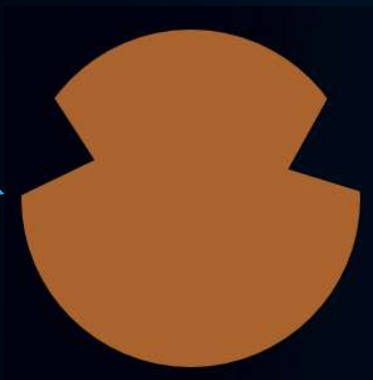
PERFIL ANTIGO

- ▶ Fio de contato perfil BC 150 mm² Cu - Cobre

- Pouca área de contato
- Recozimento do fio
- Desgaste prematuro

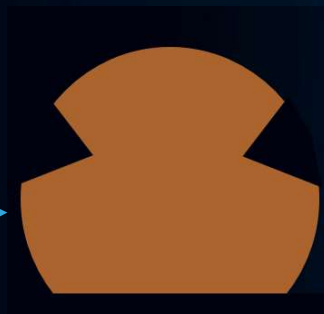
NOVO PERFIL

- ▶ Fio de contato perfil BF 150 mm² Cu-Cobre e Ag-Prata (0,09%)

- Prata (Ag) Aumento da dureza 99 HB
- Maior área de contato Perfil chato
- Fim do recozimento
- Aumento da vida útil

- ▶ Com as mudança no perfil e na composição química do fio de contato conseguimos uma vida útil 35% maior.

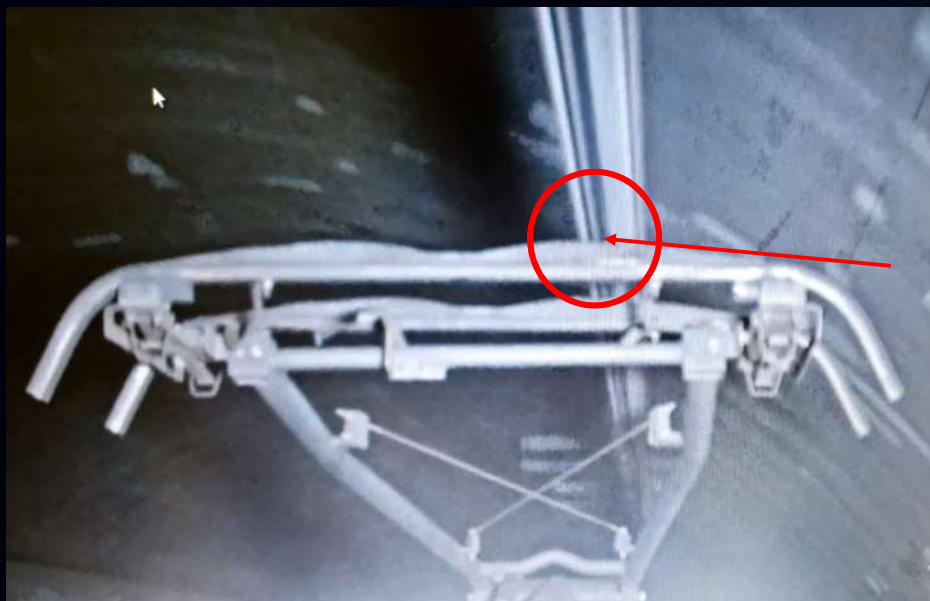
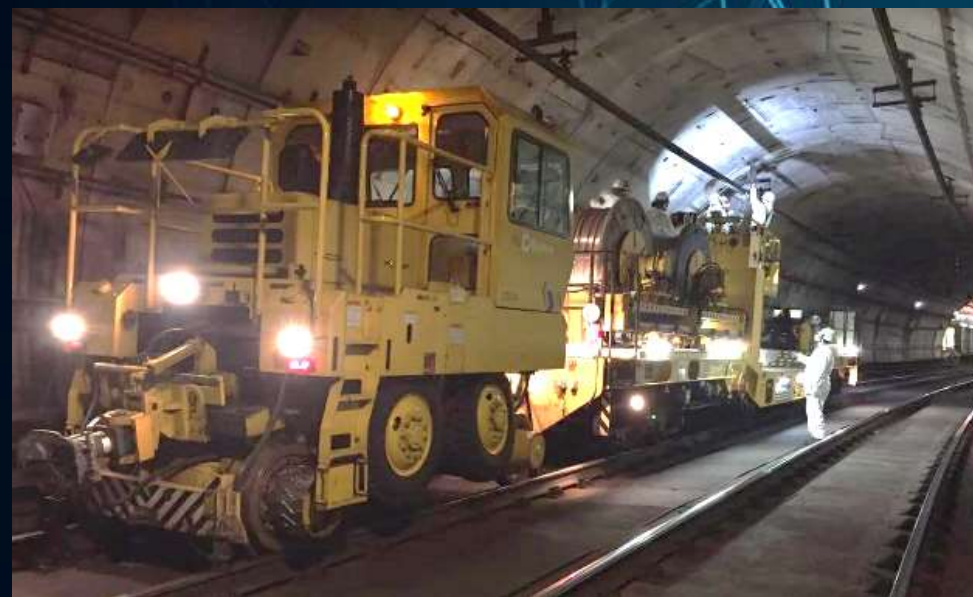
Troca de fio de contato

Durante a operação comercial o fio de contato sofre desgastes em função do atrito com o pantógrafo do trem. Ao atingir níveis pré estabelecidos realizamos a substituição do fio de contato.

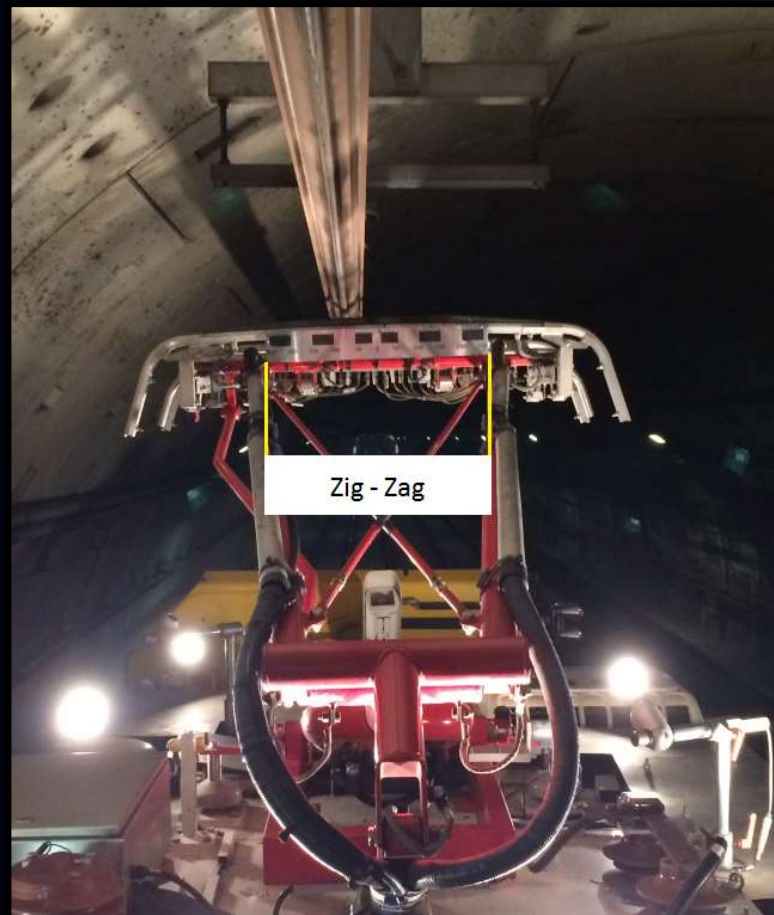
O QUE É O ZIGUE ZAGUE

Deslocamento lateral da catenária em relação à via.
Objetivo - desgaste de toda área do pantógrafo.

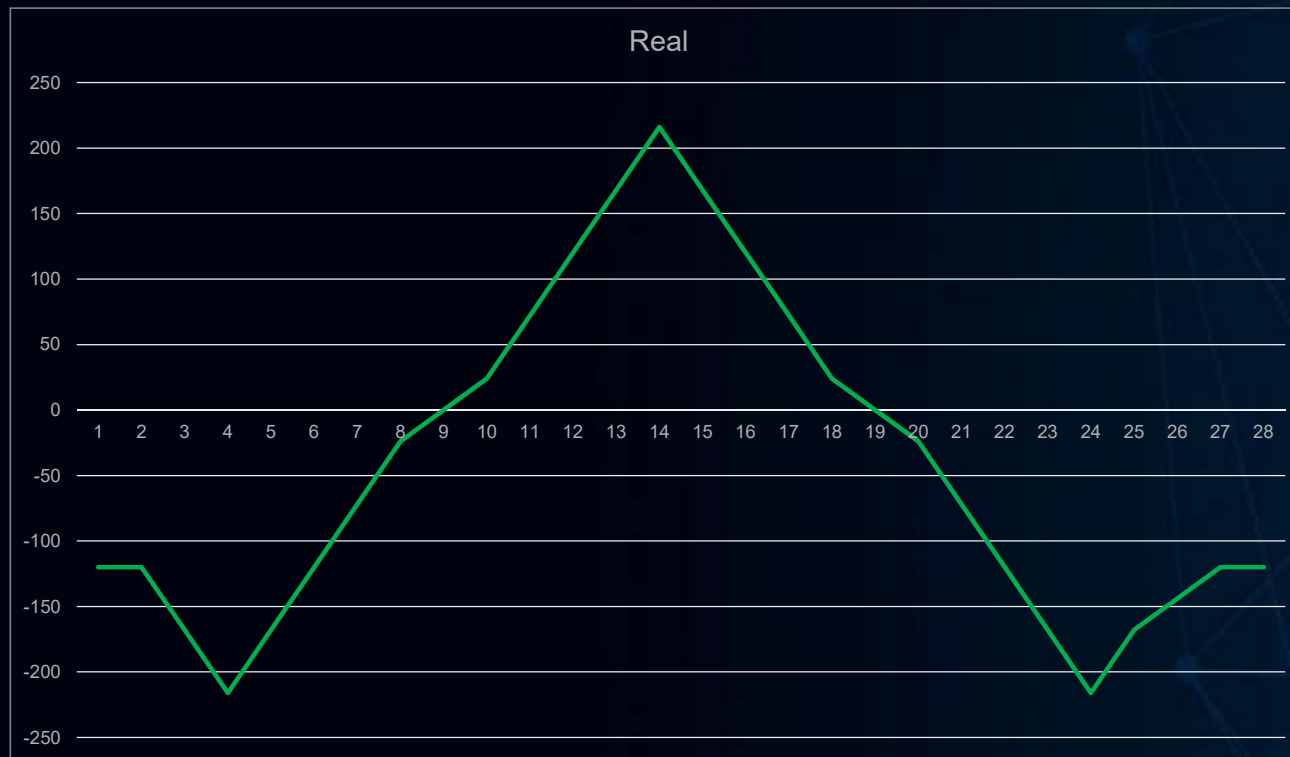
Configuração antes da melhoria ZIGUE-ZAGUE

Zigue Zague no projeto inicial.

Pantógrafo passeia em uma distância de 432 mm +/- 216mm.

Em função da onda senoidal há concentração do passeio na região central o pantógrafo, gerando assim um desgaste acentuado no centro das canoas.

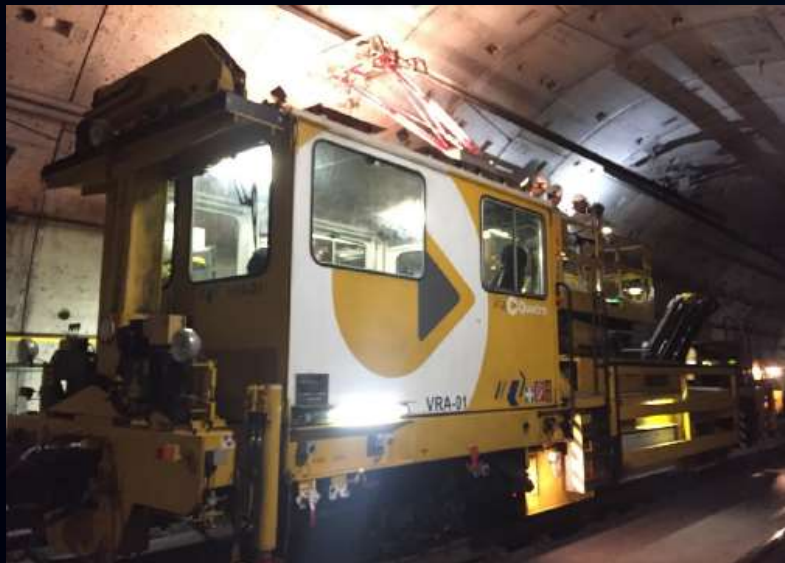
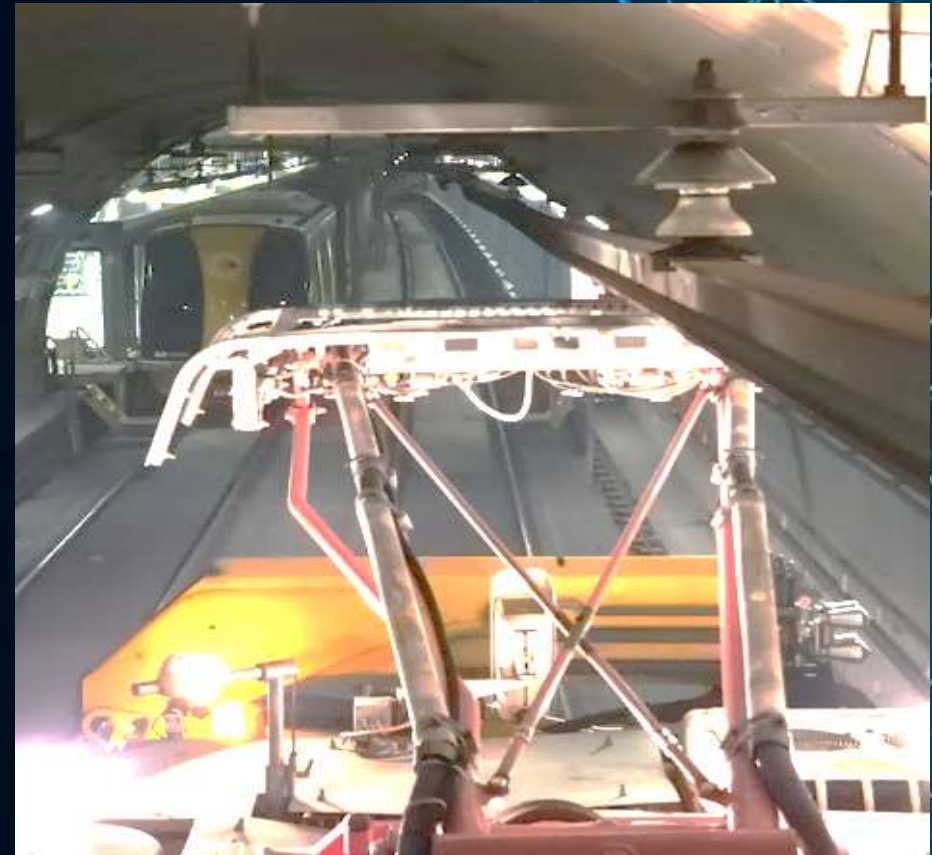
Como é realizada a verificação

VRA-01 - Veículo utilizado para verificação do Zigue Zague

- Sistema Eletrônico de medição
- Sensores indutivos e dados na IHM

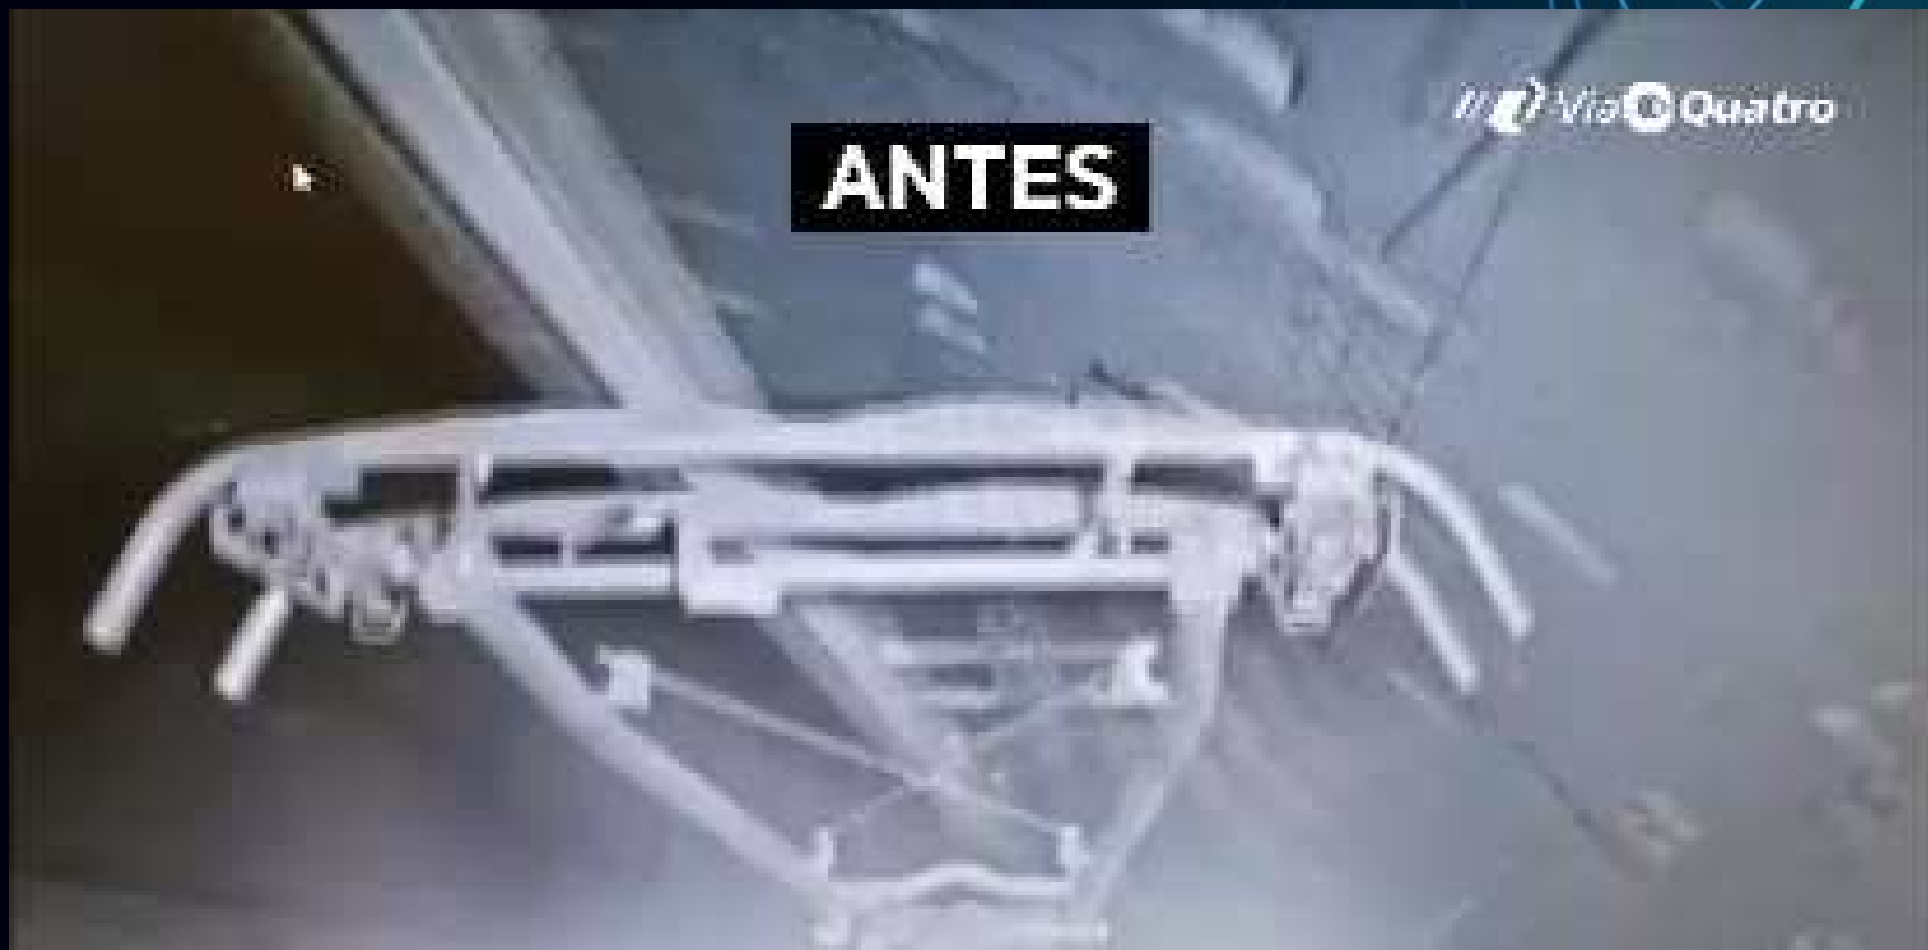
Antes e depois do ajuste de posicionamento do zigue-zague da rede aérea rígida da Linha 4-Amarela.

- ▶ Com a mudança pontual do zigue zague conseguimos um aumento de 30% na vida útil do pantógrafo.
