## SEMANA DE TECNOLOGIA METROFERROVIÁRIA

**METODOLOGIA REPLICÁVEL  
DE RESTAURO E PROTEÇÃO  
DE FACHADAS TOMBADAS: O  
CASO DA ESTAÇÃO DA LUZ**

# Sistema construtivo integrado e manifestações patológicas

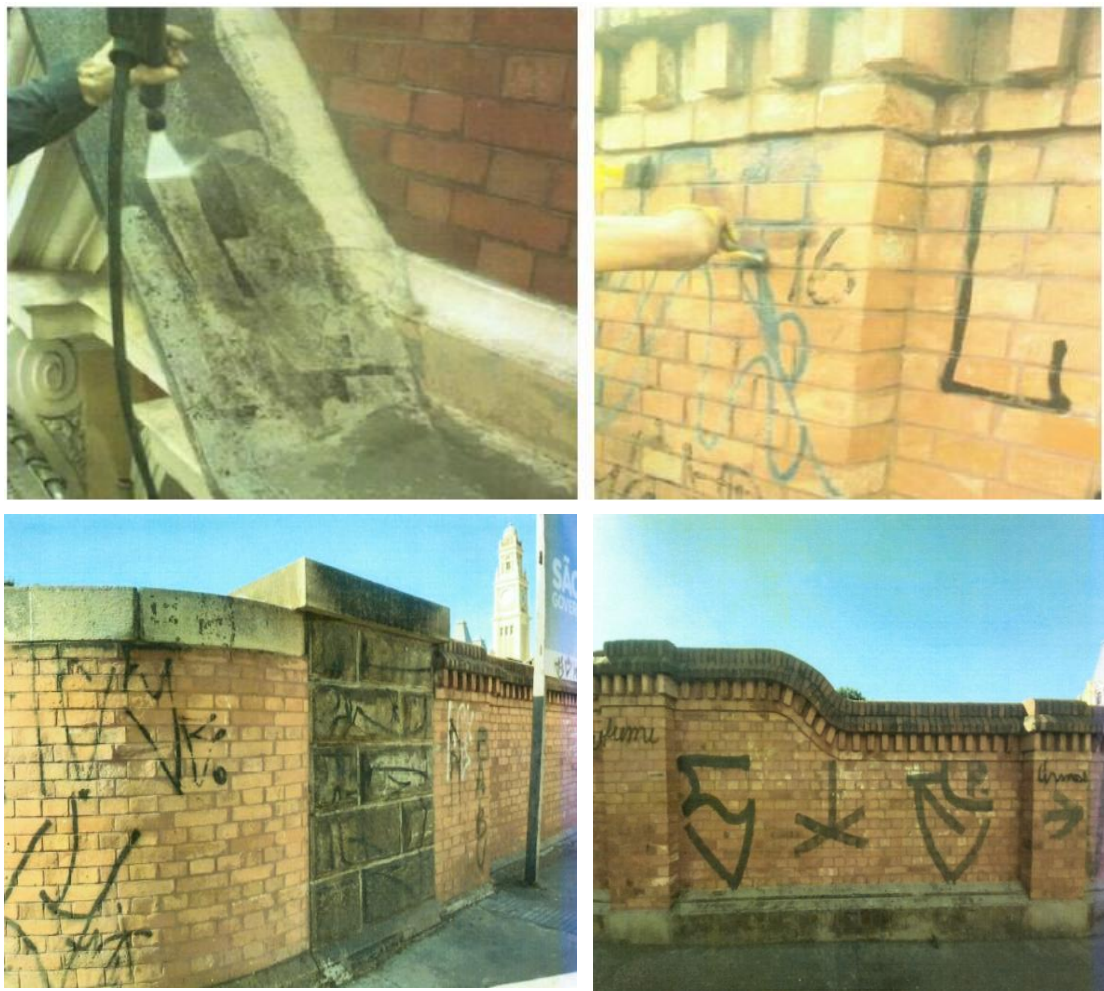
Mosaico fotográfico de patologias, crostas negras, pichações e perda de seção em tijolos. Fonte: Caderno de Manutenção, Sarasá.

| Manifestação Patológica | Mecanismo de Degradação | Substrato Mais Afetado | Consequência Física no Ativo |
| Crostas negras | Sulfatação por deposição de material particulado e umidade | Cantarias, torreões e molduras de janelas | Formação de película impermeável e destacamento superficial |
| Eflorescências | Dissolução e posterior cristalização superficial de sais solúveis | Muros de alvenaria em tijolos aparentes | Depósitos salinos alvos e degradação estético-visual |
| Perda de seção | Criptoflorescência interna e desgaste por intemperismo natural | Juntas de argamassa de cal e faces dos tijolos | Pulverulência crônica, perda de coesão e fragilização estrutural |
| Pichações | Absorção capilar de polímeros e pigmentos de tintas spray | Muros perimetrais e bases em alvenaria aparente | Impregnação profunda na matriz mineral e bloqueio de vapor |

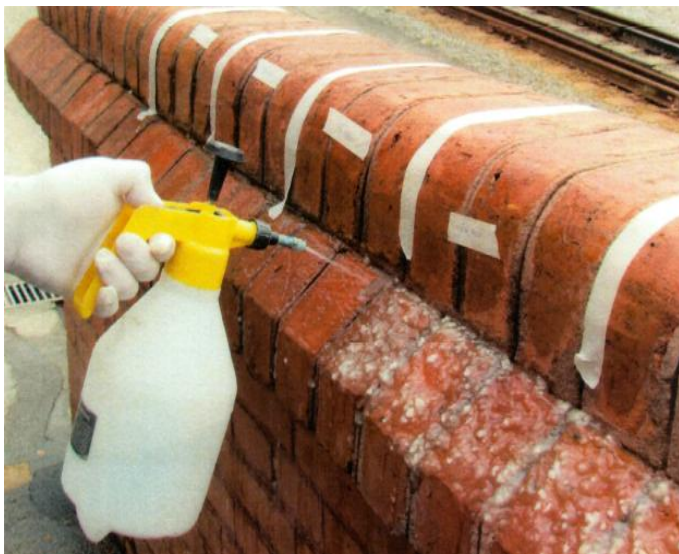
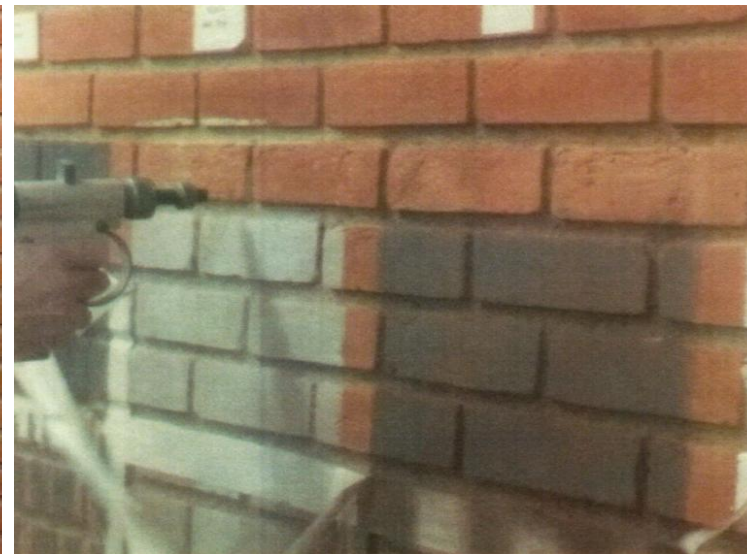
Quadro-Teste para definição de produtos e processos. Fonte: Caderno de Manutenção, Sarasá.

- Ensaio de seletividade em áreas representativas.
- Ajuste de dosagem, tempo de contato e resposta do substrato.
- Calibração dos parâmetros hidromecânicos: pressão, distância e ângulo.
- Conversão dos testes em procedimentos executivos validados para a obra.

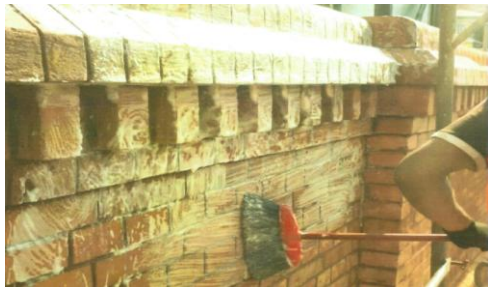
Limpeza técnica nos muros

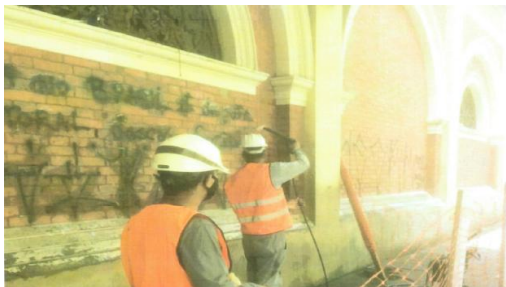
Removedor pastoso nas pichações

| Aspecto Avaliado | Critério Técnico Observado | Parâmetro / Decisão Executiva Validada |
|---|---|---|
| Pichações | Profundidade de impregnação de polímeros e pigmentos | Associação de composto removedor pastoso e hidrojateamento controlado com água. |

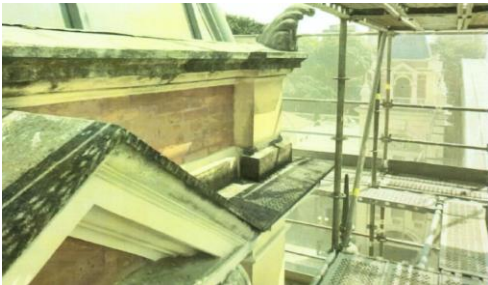
Limpeza de cimalkhas dos torreões

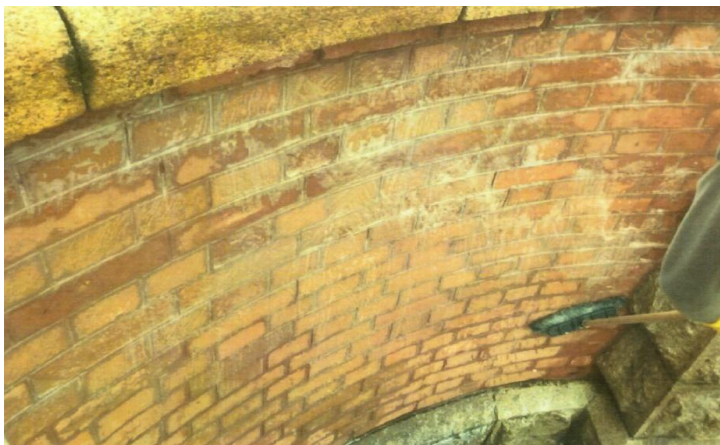
Aplicação de detergente neutro e limpeza.  
Fonte: Sarasá

- Pré-umedecimento com água
- Aplicação de detergente neutro, proporção 1:10
- Escovação manual
- Enxague em baixa pressão

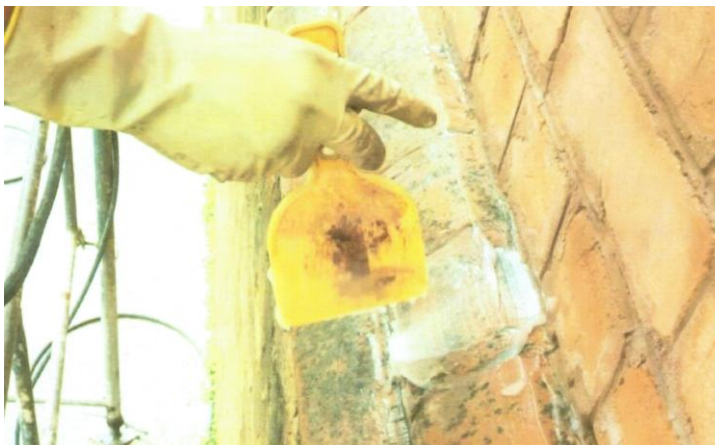
Aplicação de removedor pastoso nas crostas negras.  
Fonte: Sarasá

- Hidrojateamento com água com bicos aspersores em leque
- Em casos específicos de pichações foi utilizado removedor pastoso

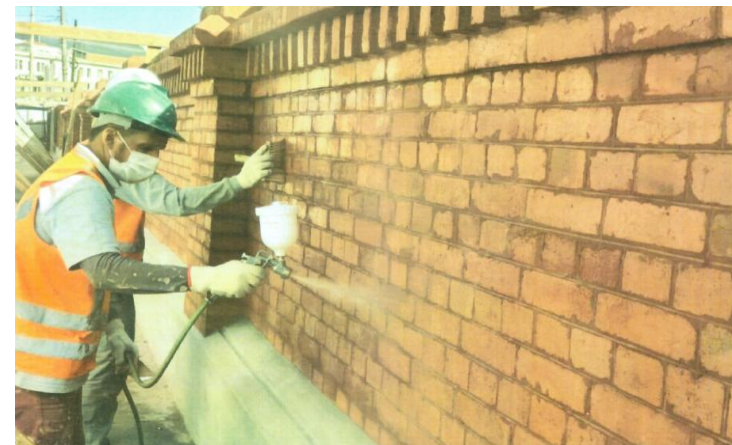
Aplicação proteção a base de silanos para respirabilidade. Fonte: Sarasá

- Aplicação de proteção com hidrofugante à base de silanos, com dupla demão

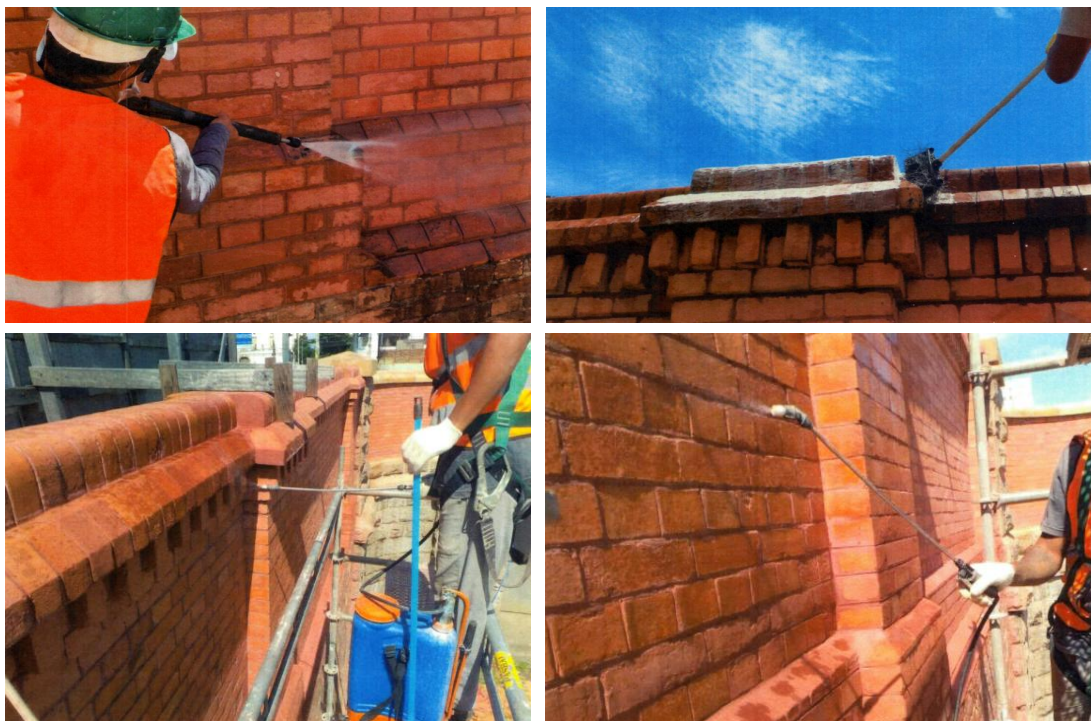
Aplicação de detergente neutro, limpeza e aplicação de hidrofugante.  
Fonte: Relatórios Mensais, Sarasá.

- Sistema hidrofugante
- Mitigação da absorção de água por capilaridade

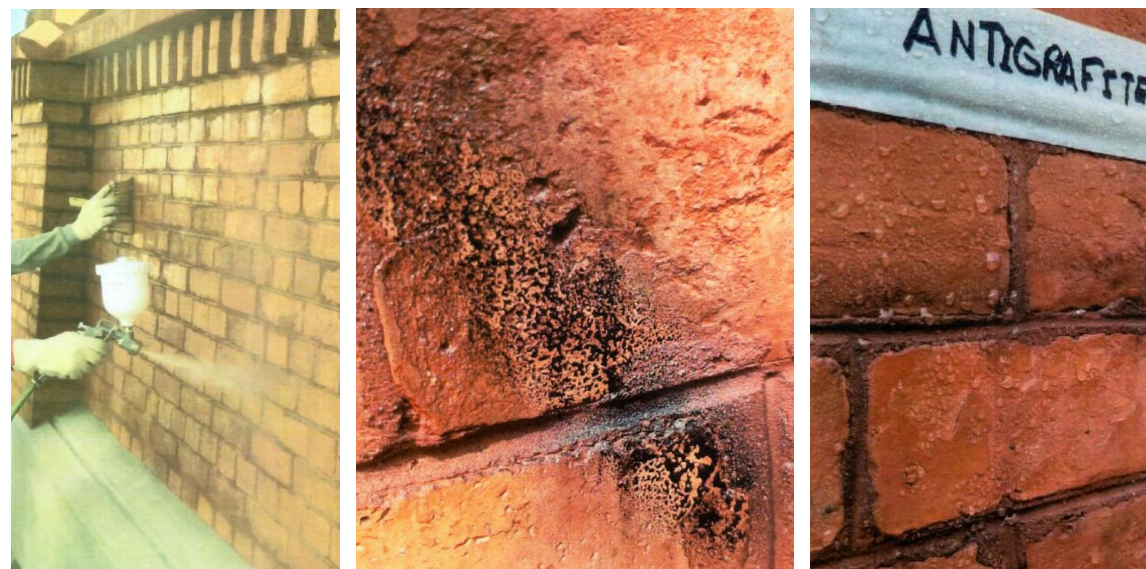
Aplicação de hidrofugante antipichação nos muros externos.  
Fonte: Relatórios Mensais, Sarasá.

- Sistema molecular antipichação.
- Redução da penetração e aderência de tintas spray
- O hidrofugante antipichação suporta de sete a dez ciclos de remoção de pichação num mesmo local

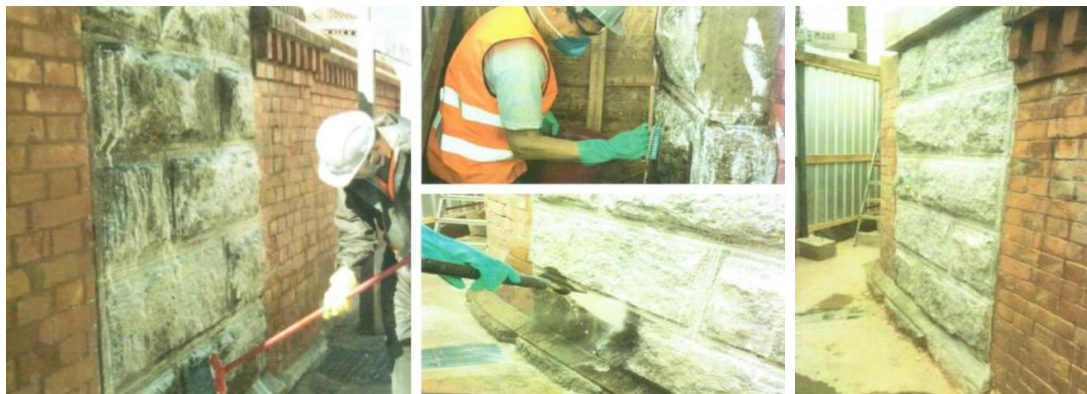
Intervenções nas cantarias. Fonte: Relatórios Mensais, Sarasá.

- Remoção de crostas negras
- Removedor pastoso
- Microjateamento controlado com Garnet (jateamento com mineral natural de granada - Aluminossilicato  $\text{Fe}_3\text{Al}_2(\text{SiO}_4)_3$  - isento de sílica livre, no lugar de jateamento de areia)
- Aplicação de proteção molecular (hidrofugante)

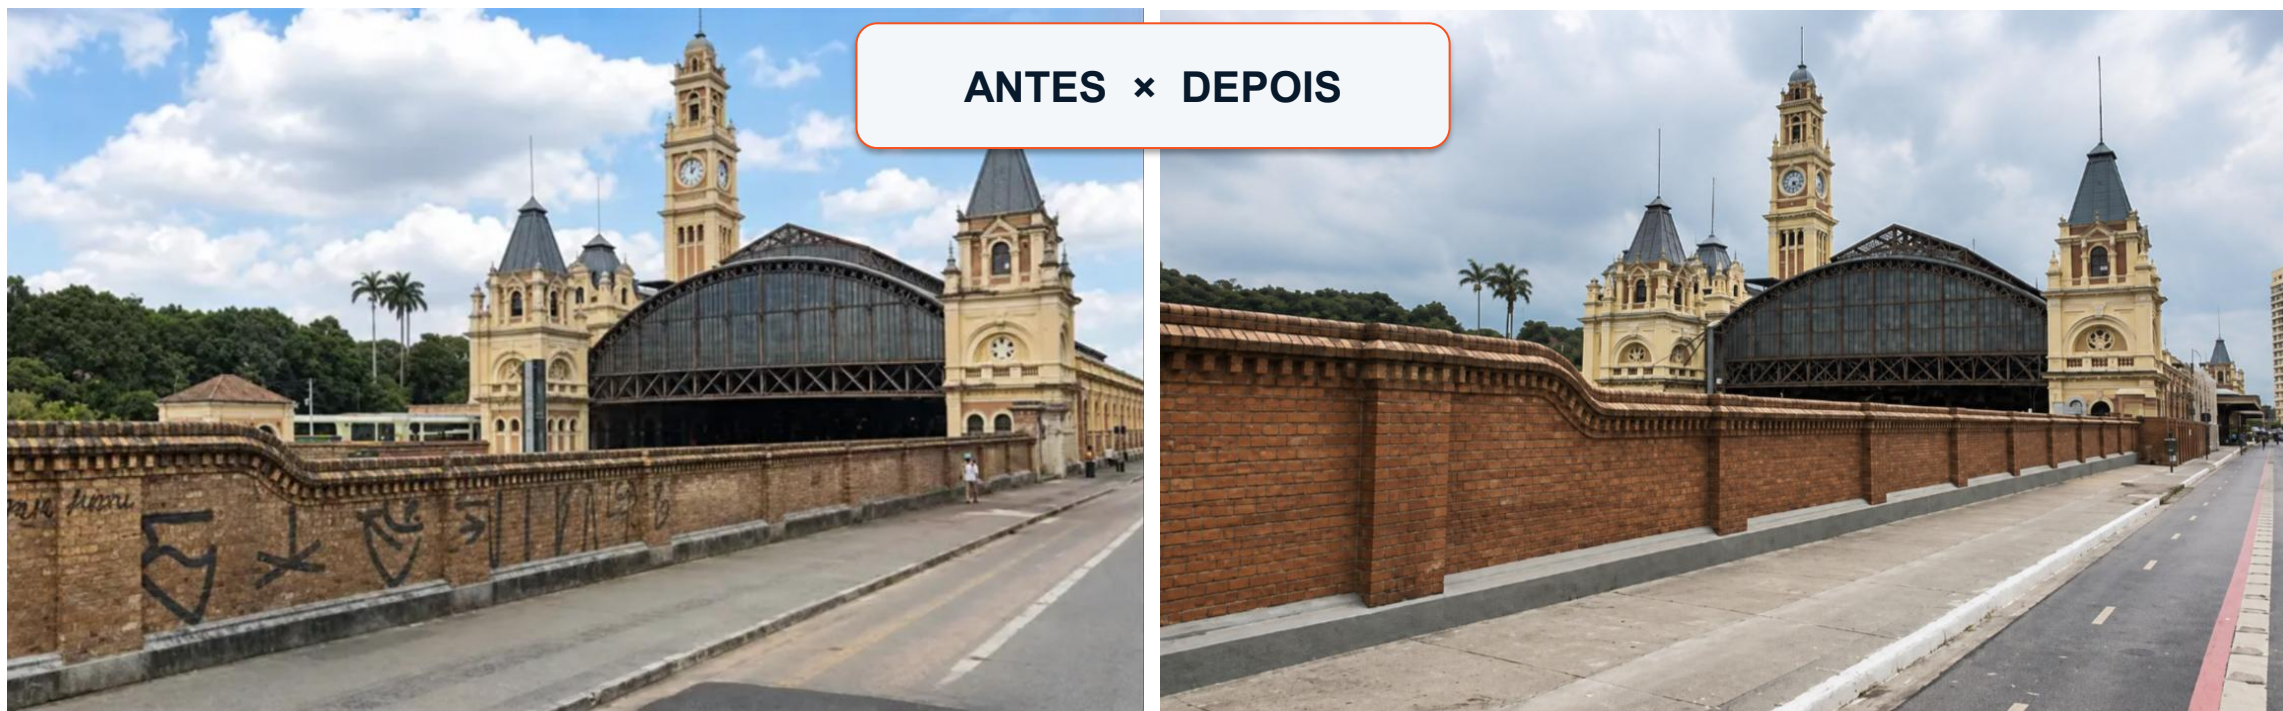
- Recuperação da leitura cromática e da uniformidade visual
- Preservação da textura característica da alvenaria e das juntas
- Padronização das etapas executivas ao longo dos muros perimetrais
- Proteção preventiva compatível com o substrato mineral poroso

Resultado do restauro no Muro Oeste e Torreão Oeste da Rua Mauá. Fonte: Caderno de Manutenção, Sarasá - 2021.

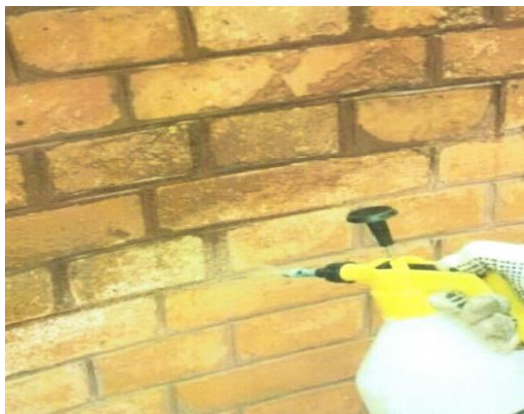
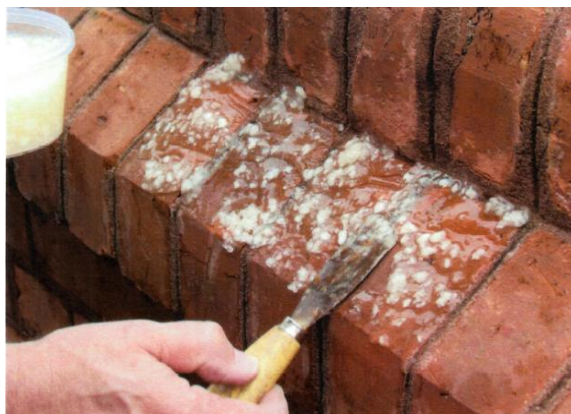
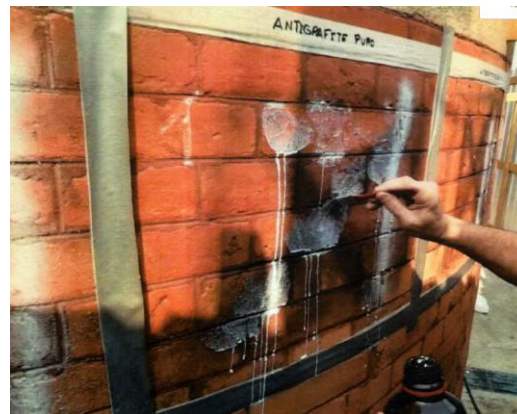
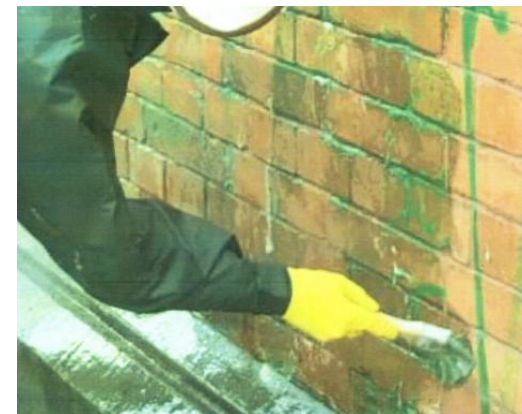
Aplicação da metodologia de restauro. Fonte: Relatórios Mensais, Sarasá - 2021.
