Categoria 3 – Engenharia

Estudo de caso da transferência de carga aplicada na interface das estruturas de ligação da  
estação Congonhas da Linha 17 - Ouro com o Aeroporto de Congonhas.

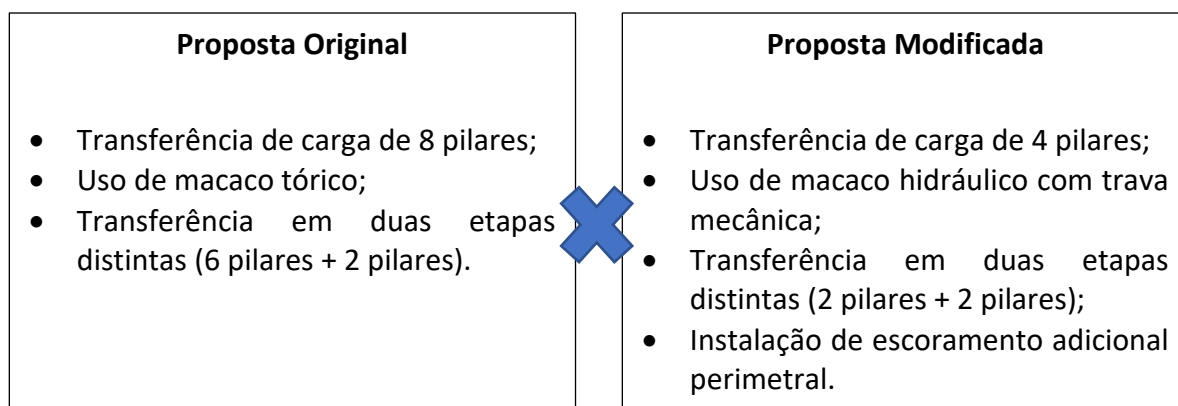
Figura 4 - Modificação da proposta inicial da transferência de carga.

Dos levantamentos prévios previstos em projeto, as dimensões exatas dos elementos estruturais subsidiaram uma reanálise estrutural, concluindo-se pela supressão da transferência de carga para os pilares PE1 a PE4, mantendo-se apenas o reforço pelo aumento da seção desses pilares (foi constatado também que os blocos de fundação existentes desses pilares estavam abaixo da cota do fundo de laje do saguão do aeroporto).

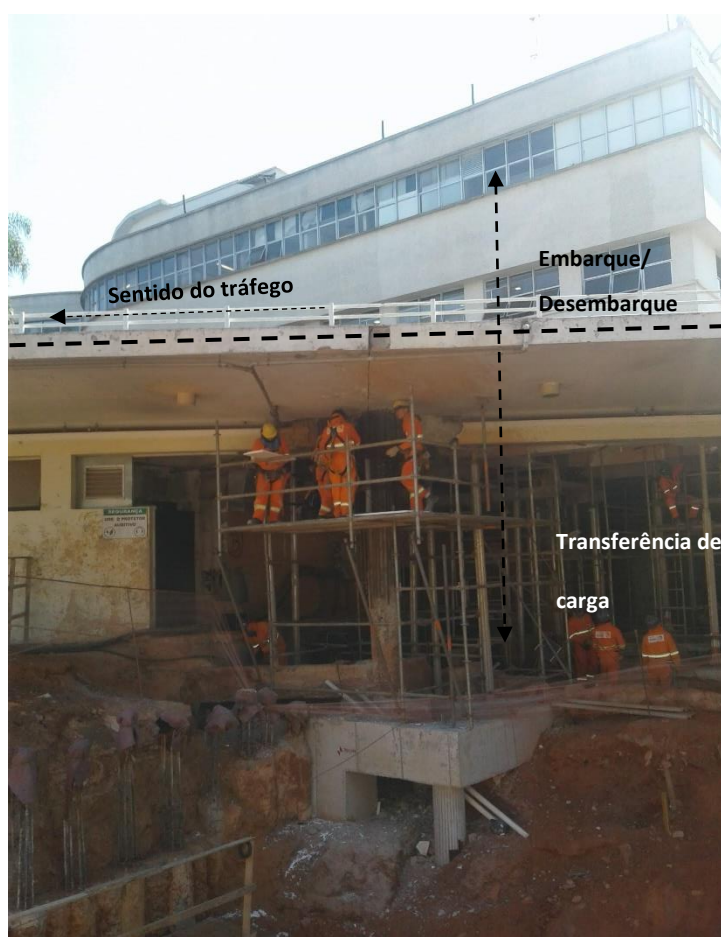
Figura 5 – Aspecto da área da transferência de carga e indicação das pistas de tráfego de veículos.

pilares PE1 a PE4, possibilitou a diminuição da zona de influência de todo o procedimento, o que representou grande vantagem em relação a uma das premissas de projeto na qual os veículos deveriam transitar no máximo a 5 km/h na área de influência (Figura 5). A diminuição da área de influência foi suficiente para uma das pistas de tráfego sair da restrição, facilitando as interfaces externas (Figura 6).

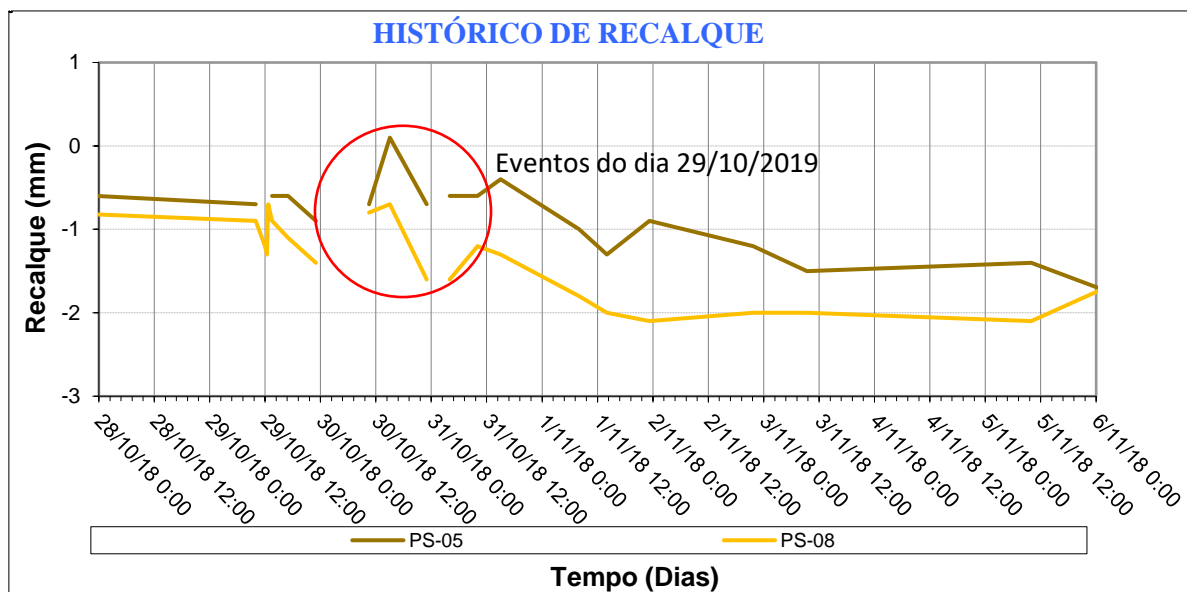
Gráfico 2 - Histórico de recalques observados durante a descarga dos pilares PE5 e PE8

O evento de descarga correu sem problemas, as estruturas foram descarregadas e as deformações observadas estavam dentro do esperado (Tabela 6 e Tabela 7). Dias depois pode ser observado uma estabilização nas leituras dos instrumentos o que pode ser considerado como o sucesso da operação (Gráfico 2).

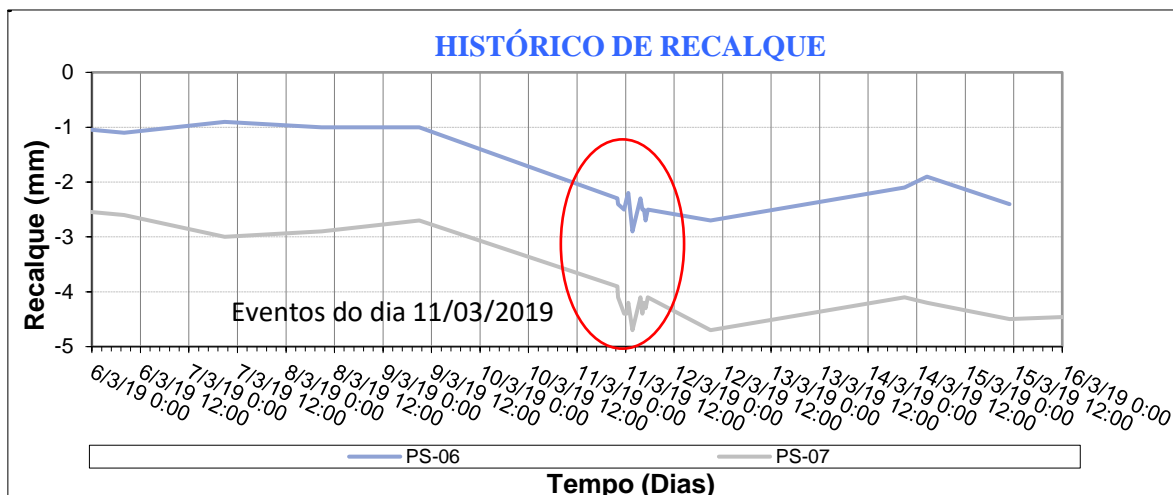
Gráfico 5 - Histórico de recalques observado durante os serviços de descarga dos pilares PE6 e PE7.

A descarga dos pilares PE6 e PE7 (Gráfico 5) ocorreu sem percalços e não diferente da descarga realizada anteriormente, após o evento (Tabela 14 e Tabela 15) os recalques ficaram estáveis o que evidencia que a operação foi um sucesso.

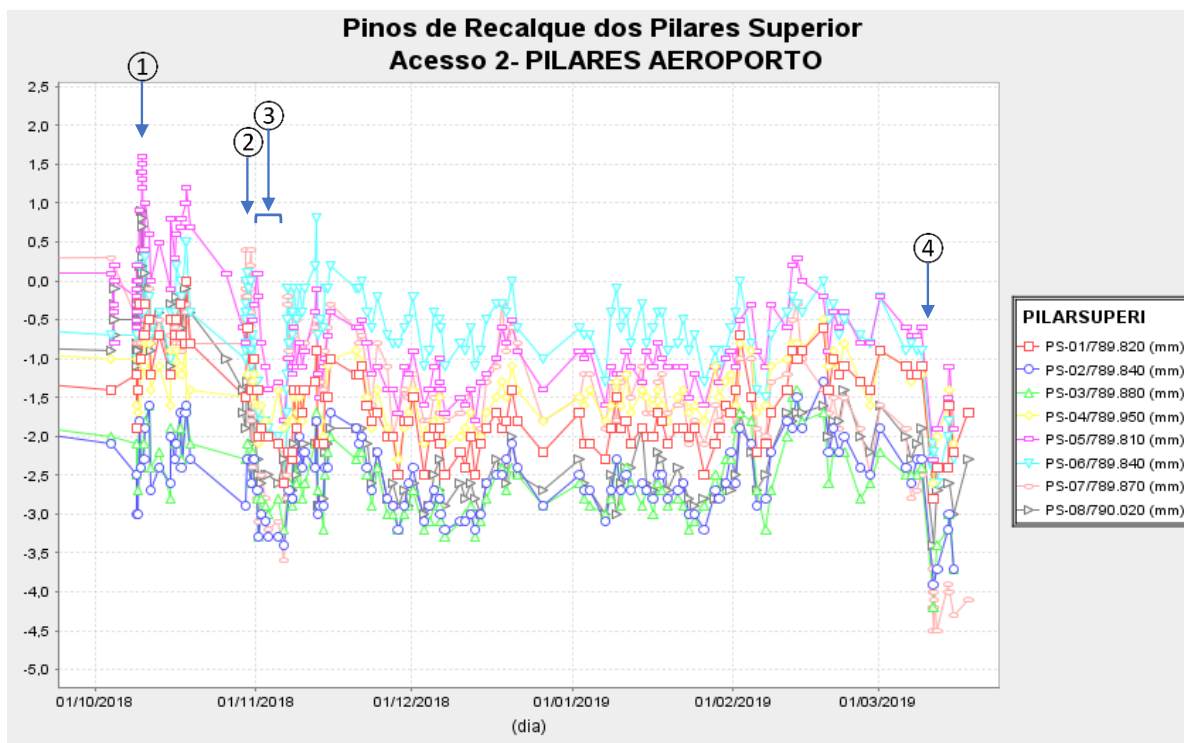
Gráfico 6 - Histórico de recalques Geral

Dentre as flutuações rotineiras, observa-se recalque proporcionalmente significativo em 11/03/19 (após ④), levando à hipótese de efeitos de saturação do maciço dadas as fortes chuvas ocorridas em 10/03/19, (1/3 do volume do mês para 12 horas).

Para efeito do monitoramento, concluímos que os PS's são mais relevantes para referência de controle das condições imediatas durante o curto período de dias (horas) da efetiva operação de macaqueamento, na confirmação da efetiva aplicação da carga de transferência pela deformação (recalque negativo) das estruturas envolvidas (topo pilar/laje). Passado este momento, as variações devido a temperatura, carga acidental (frenagem/aceleração) e os efeitos das inter-relações entre as diversas estruturas, indicam um comportamento bastante variável para os recalques dos PS's, no horizonte da faixa de 0 a -4,5 mm, embora foi possível utilizar os PS's como uma informação importante para acompanhar a estabilidade geral em conjunto com demais instrumentos.

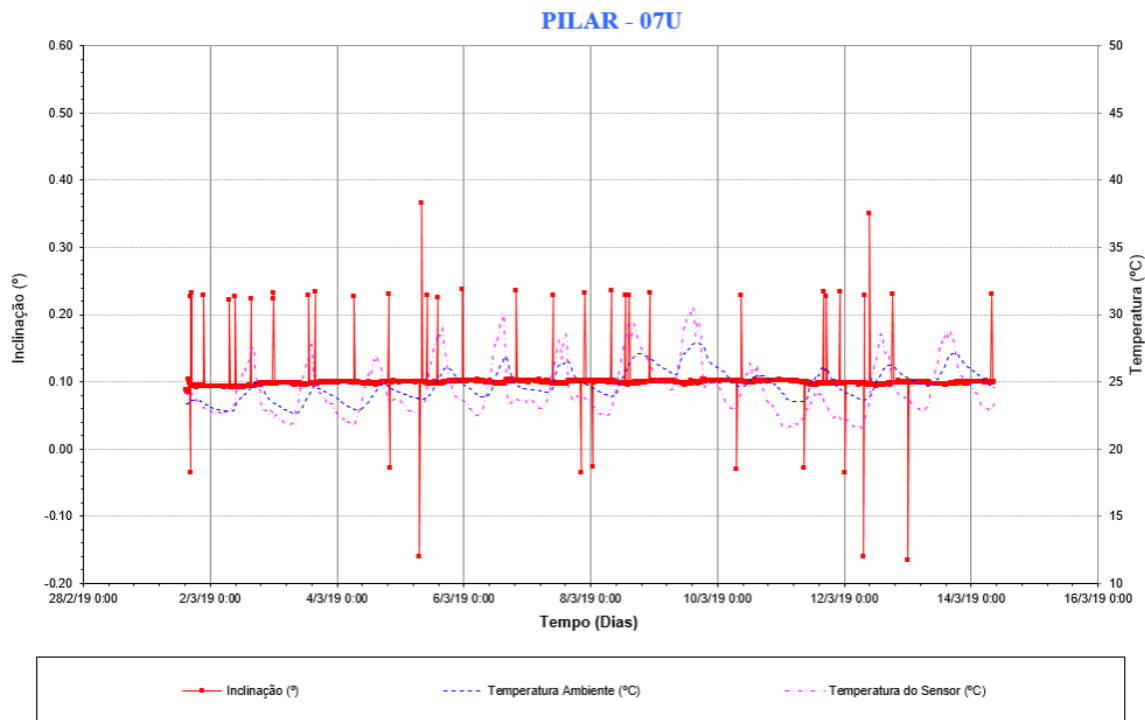
Gráfico 7 - Gráfico típico de Clinômetro 07U

Os picos do gráfico se referem a efeitos de picos de vibração não tendo valor de interpretação. Os Clinômetros foram importantes para aferir ou substituir medidas de convergência que perdem efetividade, por exemplo, nas fases após corte dos pilares.

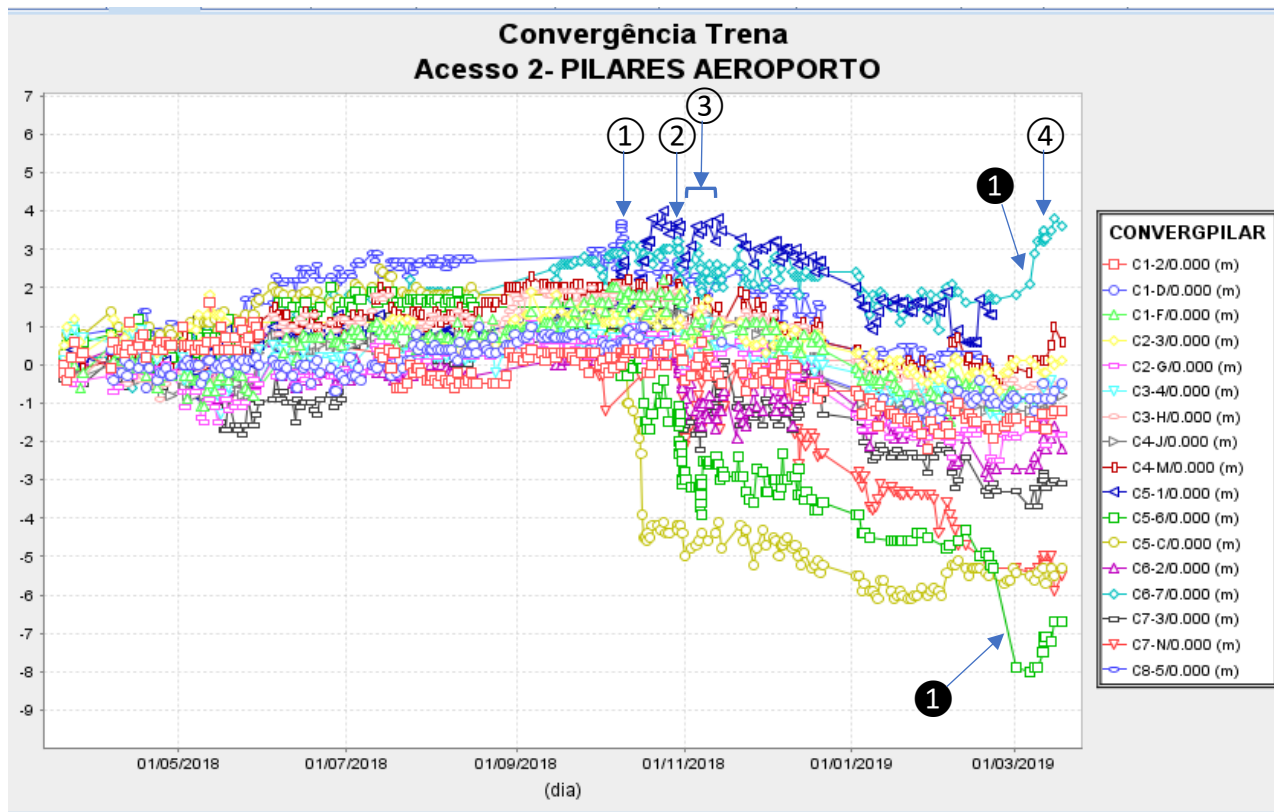
Gráfico 8 - Convergências - Geral

- **Para os pinos de Convergência (CV's)**, o Gráfico 8 apresenta a sequência histórica. Verifica-se no geral, convergência máxima de - 8,0 mm (Corda 5-6), e divergência máxima de + 3,8 mm (corda 6-7) considerando respectivamente - 1,0 mm e + 3,0 mm na fase de escavação, demolição parcial de estruturas existentes e execução de novas estruturas e - 7,0 mm e + 0,8 mm devido ao período da transferência de carga propriamente dito. Os picos de velocidade ocorrem em especial para os PN6 e PN7, com as acomodações devido a entrada do peso próprio desses pilares com altura de 7,0 m (1)

Reforçando, sobre os períodos em que os pilares ficaram na condição descontínua, com as leituras não sendo consideradas confiáveis, situação em que o monitoramento mais efetivo foi realizado com os Clinômetros e pelo recalque diferencial dos PV's. Ainda assim, considerando a altura de 8,0 m do pilar e bloco, para a convergência máxima de 8,0 mm, temos distorção de 1:1.000, bastante confortável.

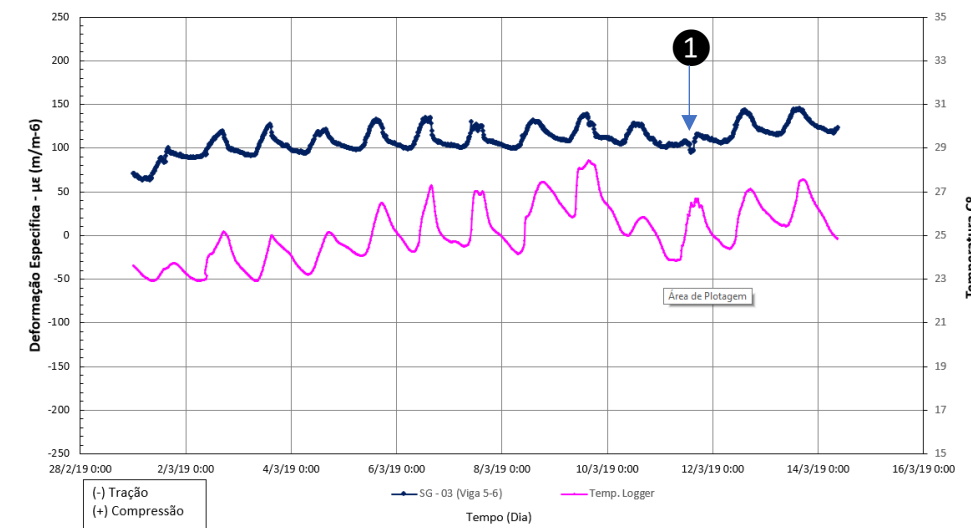
Gráfico 9 – Medidores de abertura de junta

- **Medidores de abertura de juntas (MD's) das Vigas e Pilares** – verificaram-se variações em todos os medidores sempre compatíveis com os efeitos de mudança de temperatura, em geral cerca de 3 vezes maiores que as variações do processo de transferência de carga ①:
