**28ª SEMANA DE TECNOLOGIA
METROFERROVIÁRIA**

Sistemas antifurto para sinalização ferroviária

Estudo de caso aplicado na linha 7 – Rubi da CPTM

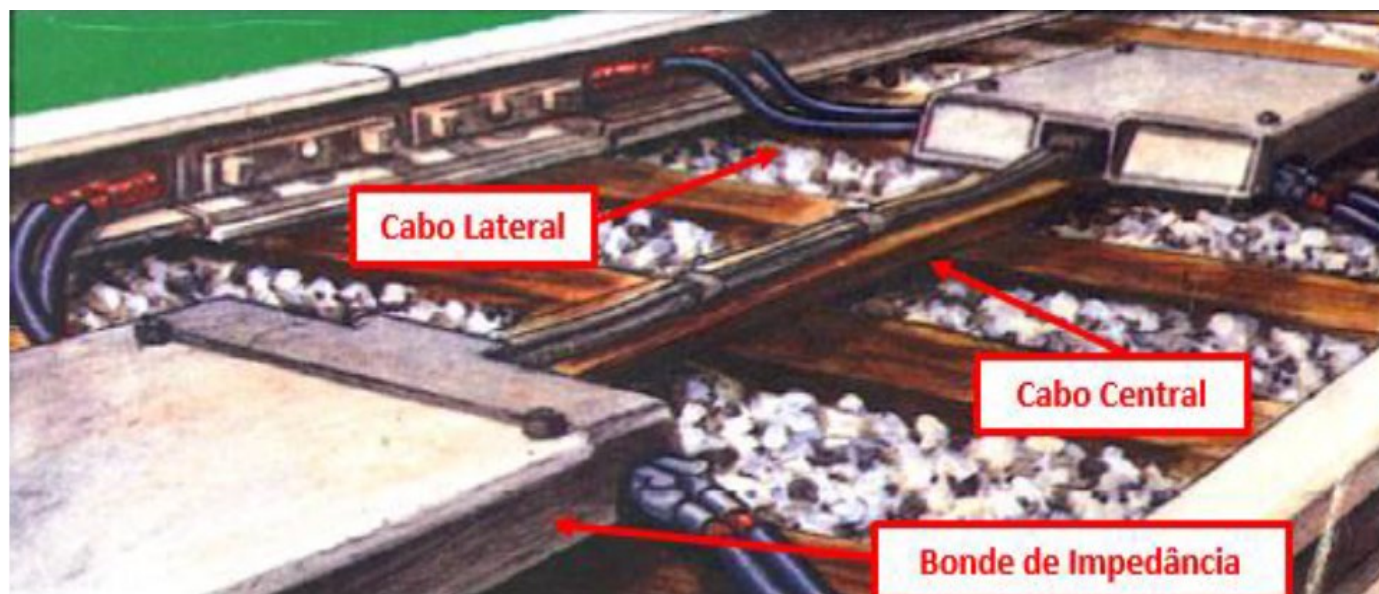
Figura 3 – Cabos de conexão de circuito de via.

Utilizam-se cabos de 240mm² ou 120mm², constituído por uma mistura de aço e cobre, e que são fixados por sistema de parafuso ao trilho.

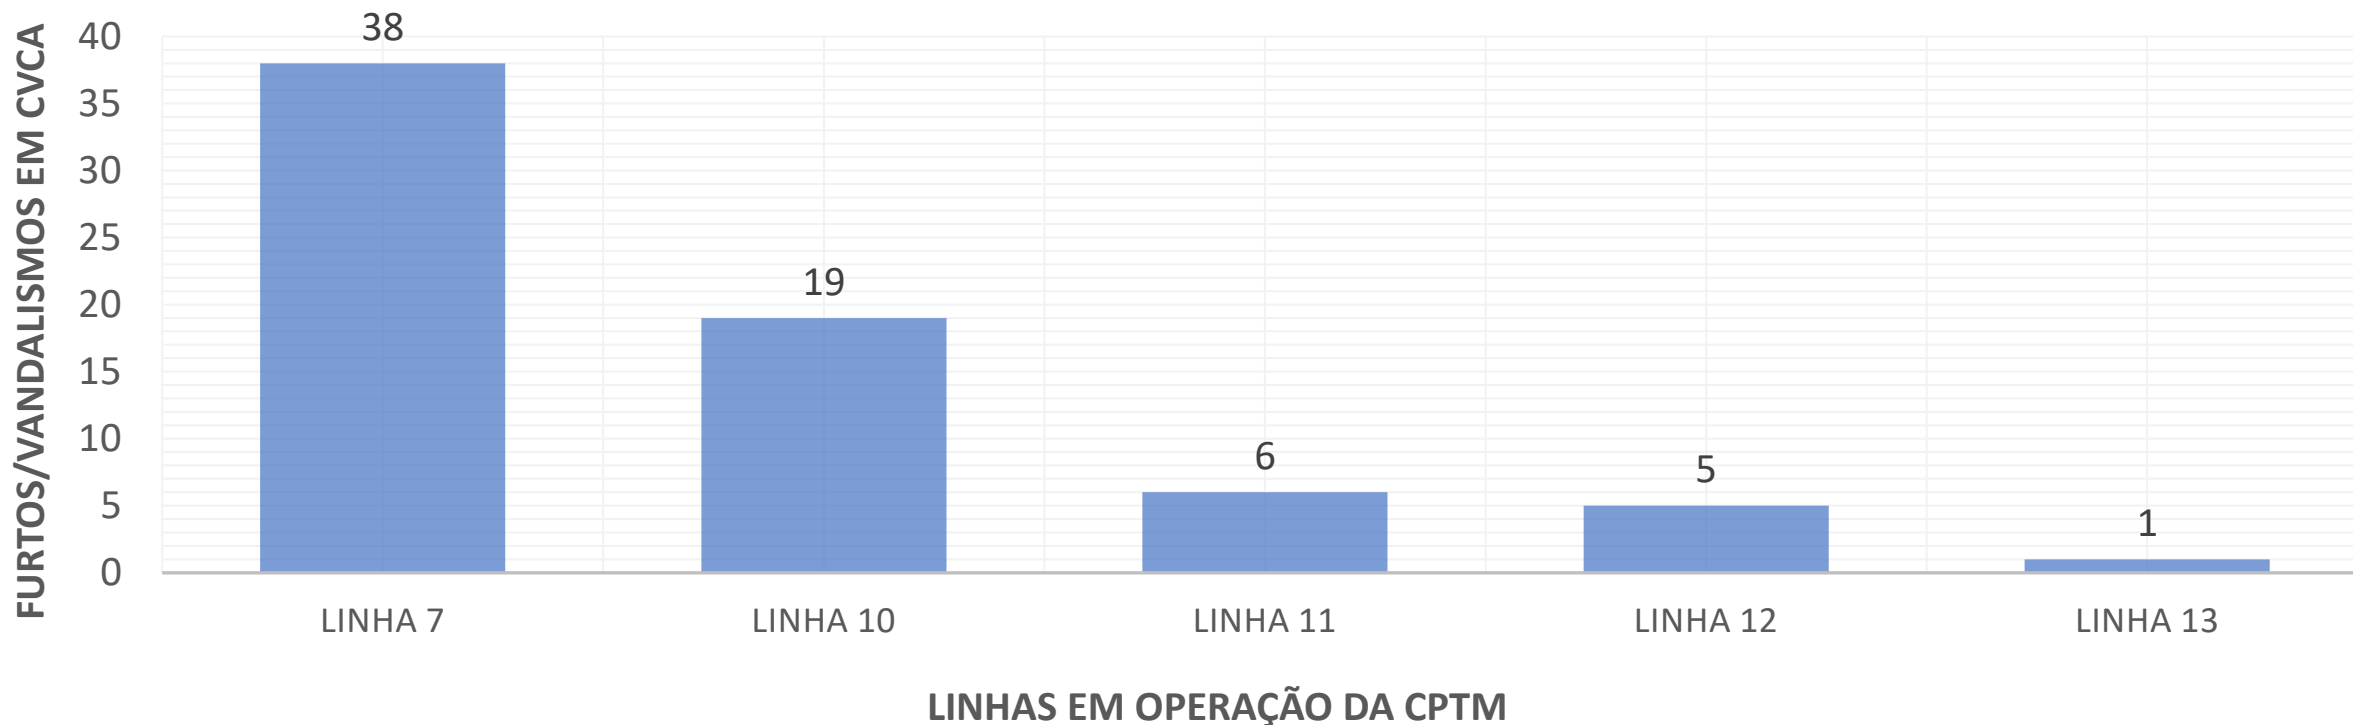
VANDALISMOS EM CIRCUITO DE VIA DE CORRENTE ALTERNADA (2020)

- Registro de 69 ocorrências de vandalismos, sendo que 38 destas ocorrências afetaram a linha 7 – Rubi. Verificado que 13,15% das ocorrências nesta linha, estavam ocorrendo no domínio de Botujuru (Município de Francisco Morato).

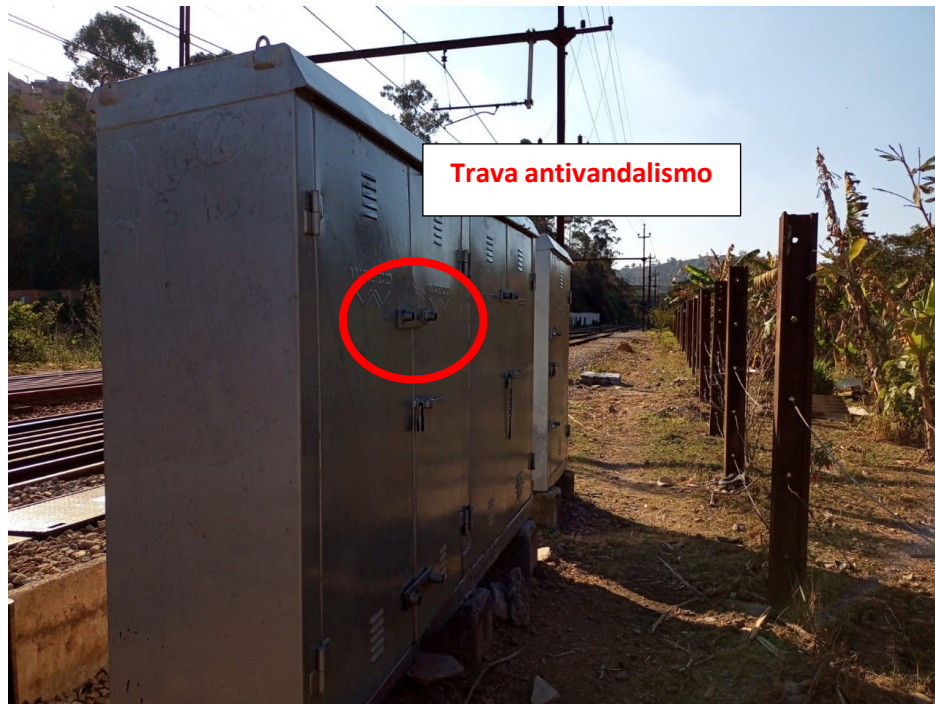
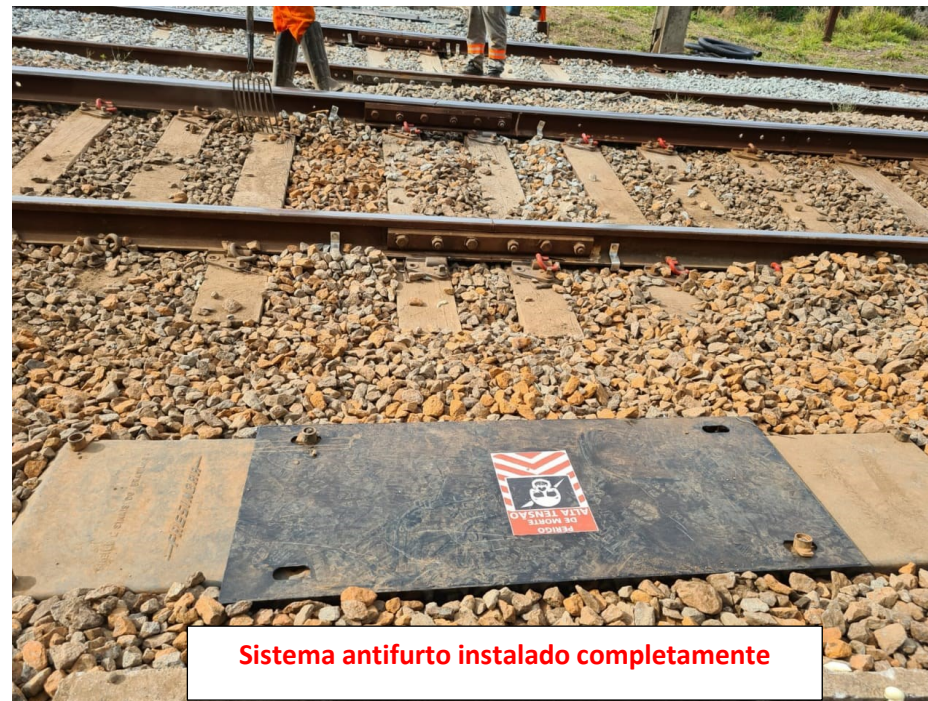
O furto degrada outros equipamentos do sistema de detecção de trem, como os bondes de impedância e as Juntas Isolantes Coladas (JICs).

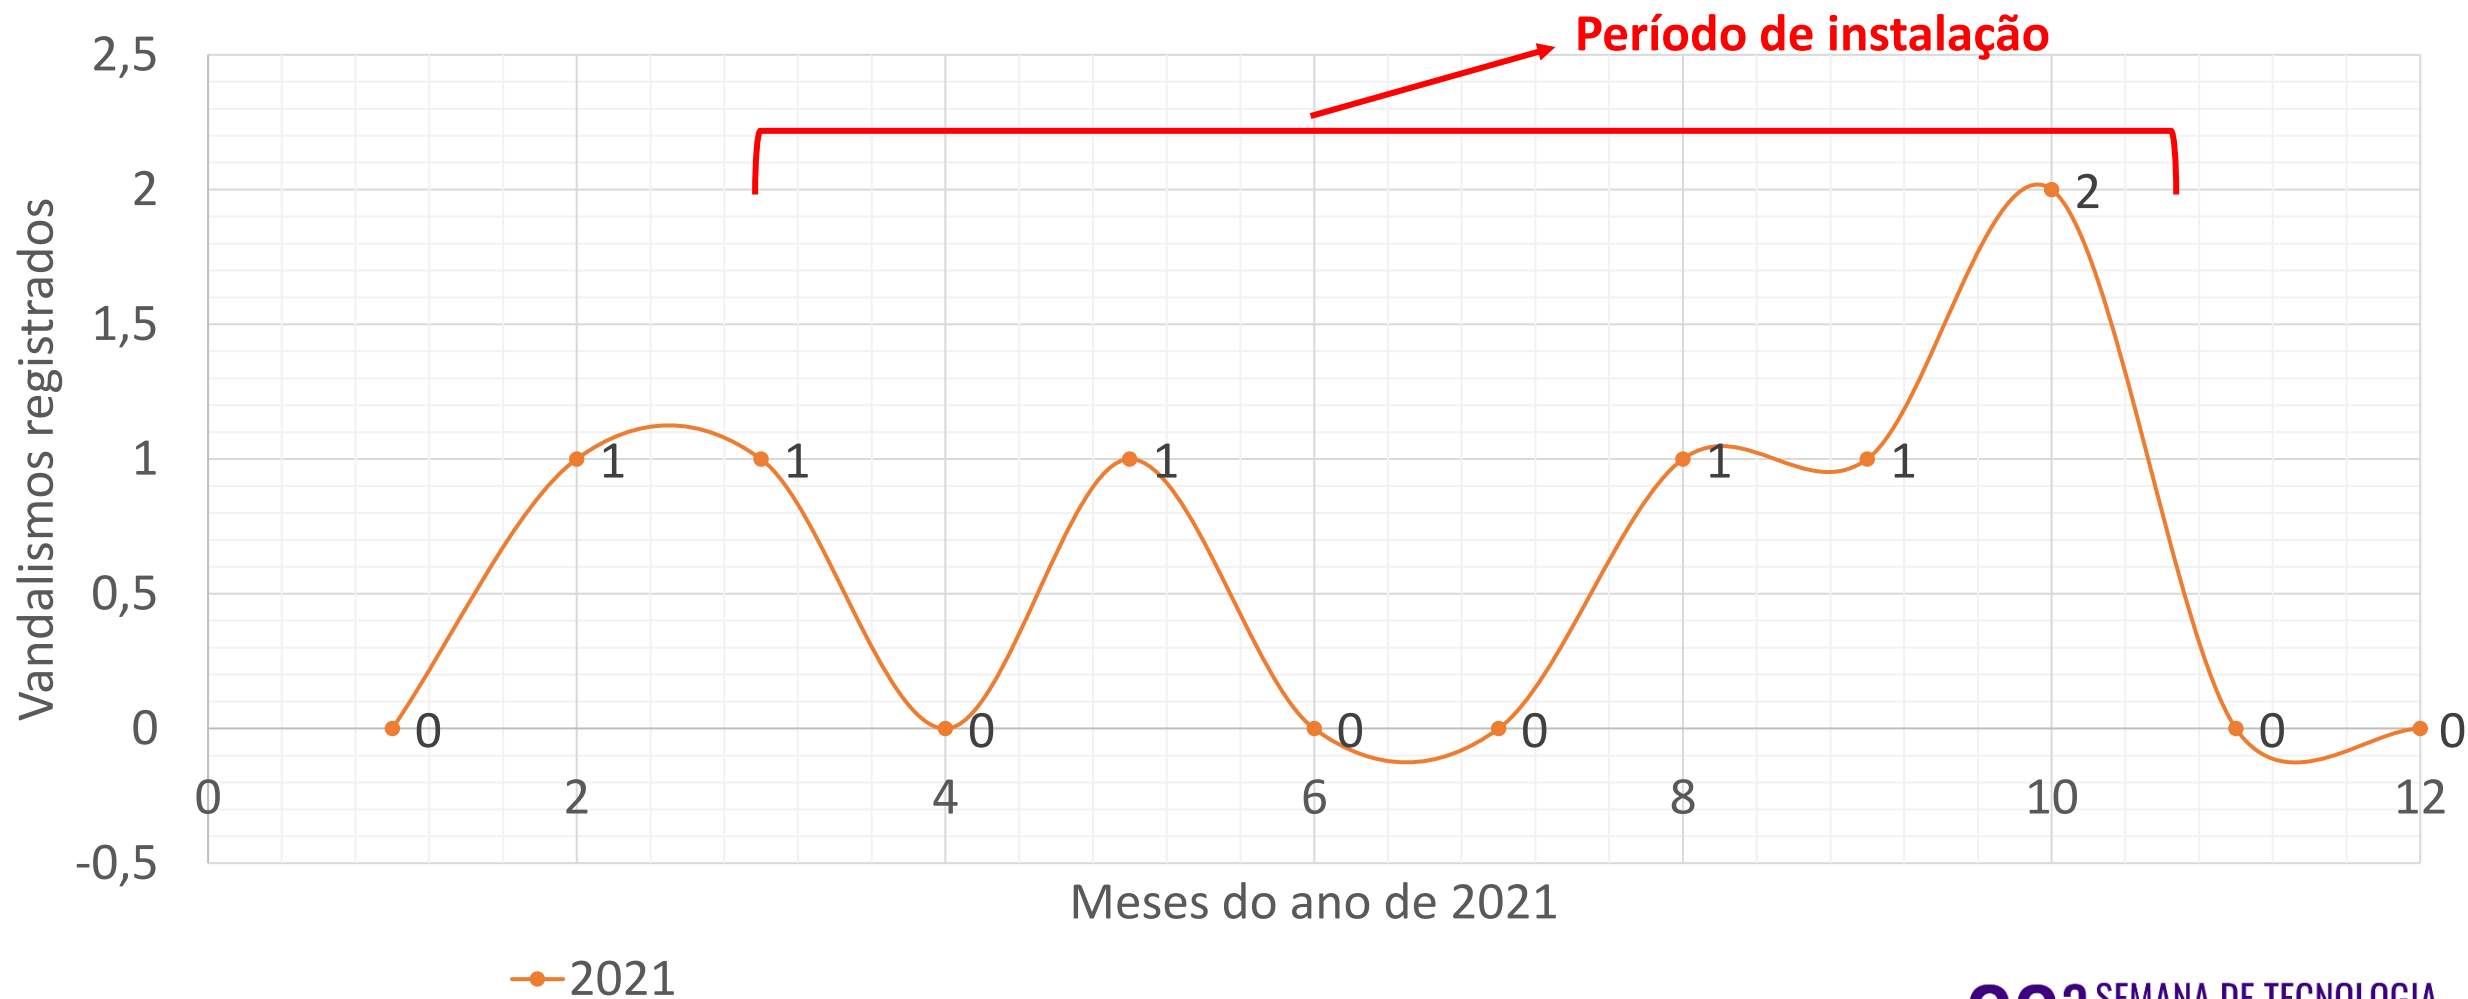
Vandalismos em CVCA ocorridos em Botujuru (2021)

- Com a instalação do projeto piloto em Botujuru, foi possível reduzir em 66% as ocorrências de furto de cabos de CVCA¹ neste local, permitindo a operação do sistema de sinalização sem interrupções e com ganho de confiabilidade.
- Para instalação do sistema, é necessário que a via permanente esteja nivelada e com boa socaria, caso contrário, pode ocorrer a quebra prematura do terminal antifurto, com a passagem do trem.
- O desenvolvimento de tecnologias antifurto é um tema em constante evolução, pois as formas de vandalismo vão se modificando conforme são criadas novas formas de proteção.
