24ª SEMANA DE TECNOLOGIA METROFERROVIÁRIA

APLICAÇÃO DE SENSORES DE VIBRAÇÃO E RUÍDO NOS TRILHOS PARA DETECÇÃO DE DANOS EM RODAS FERROVIÁRIAS

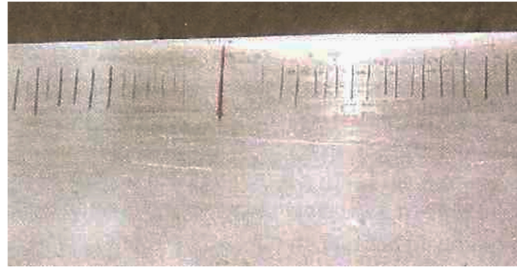
Figura 4 – Trincas térmicas (MINICUCCI, 2011)

As trincas térmicas são superficiais, apresentando-se com pequenas trincas paralelas ao eixo da roda, conforme a Figura 4, e se localizam em uma camada fina da pista de rolamento, que

é mais sensível à ação do calor, sendo acentuada pela quantidade de carbono no aço. (MINICUCCI, 2011).

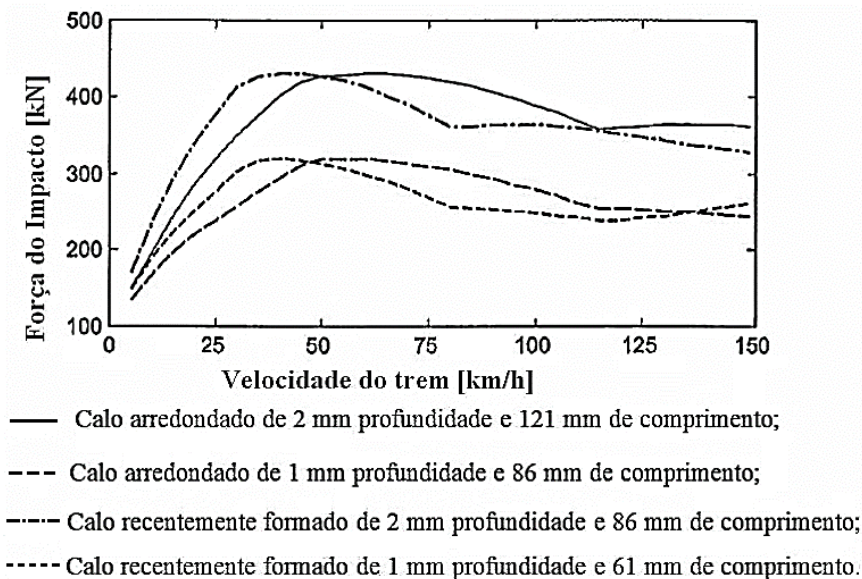
O Gráfico 1 apresenta a força de impacto de diferentes calos de rodas em função da velocidade, considerando calos recentemente formados e calos arredondados, sendo a força normal da roda sobre o trilho na ordem de 100 kN.

Gráfico 1 – Força de impacto de diversos calos em função da velocidade (THOMPSON, 2009)

A partir da análise do Gráfico 1, de intensidade de impacto elaborado por THOMPSON, 2009, ficou claro que a faixa de velocidade onde os impactos dos calos em rodas têm sua maior intensidade está entre 30 e 40 km/h. Como a velocidade nas linhas dos pátios da CBTU-STU/BH estão limitadas à 25km/h, no máximo, ficou definido que a instrumentação definitiva deverá ser instalada na linha comercial, onde a velocidade máxima permitida é de até 80 km/h, ou nas linhas de testes dos Pátios de Eldorado ou de São Gabriel, onde a velocidade máxima permitida é de até 60 km/h, de forma a permitir a execução das medições com a velocidade dos trens dentro da faixa de 30 a 40 km/h.

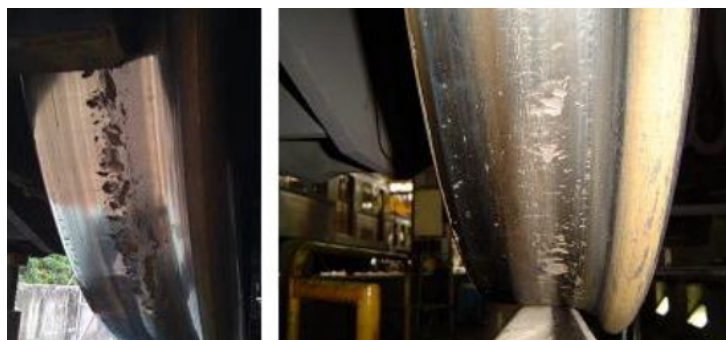
Figura 7 – Spalling em todo o perímetro da superfície de rolamento (Fotos do autor)

O *Spalling* também pode ocorrer quando há frenagens excessivas, com o freio de atrito direto da sapata contra a superfície de rolamento do aro da roda, ou quando há força inadequada de frenagem ultrapassando o limite de aderência da roda com o trilho, que provocam o aumento da temperatura na superfície de rolamento. Esse fato provoca a cavitação, ou arrancamento, de material em toda a superfície do aro e não mais somente em pontos localizados como nos travamentos da roda, Figura 7. (MINICUCCI, 2011).

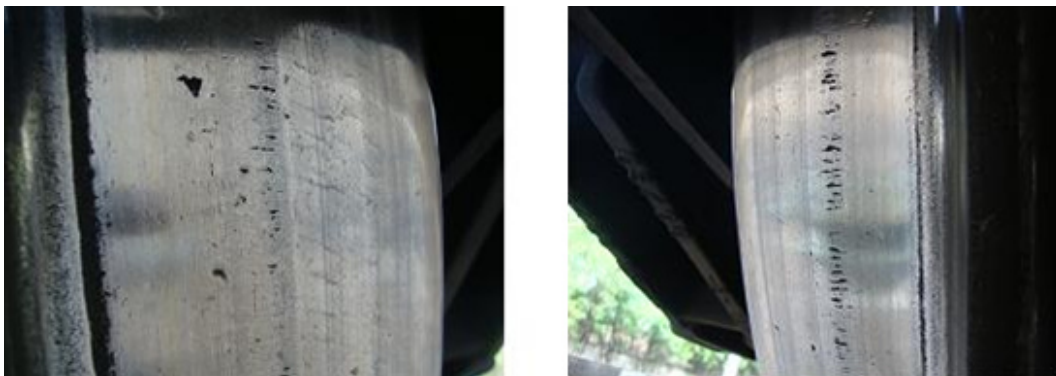
Figura 8 – *Shelling* – Escamação da superfície de rolamento (Fotos do autor)

O *Shelling* (descascamento em inglês), termo também comumente utilizado no meio ferroviário, pode ser caracterizado por uma fadiga superficial devido ao alto carregamento mecânico suportado pelas rodas, sendo identificado pelo arrancamento de uma pequena parte de material da superfície de rolamento, Figura 8. Esta fadiga gera trincas, que se originam à profundidade de 1 a 3 mm da superfície de rolamento da roda, ocorrem à baixa temperatura e que se propagam de forma circunferencial paralela à pista de rolamento da roda. (MINICUCCI, 2011).

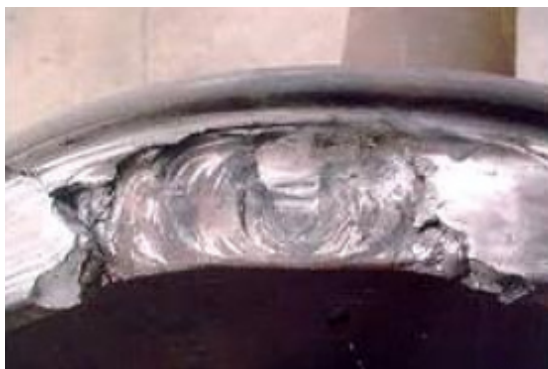
Figura 9 – *Shattered rim* – aro da roda despedaçado (MINICUCCI, 2011)

O *Shattered Rim* ou despedaçamento do aro, Figura 9, é uma falha que tem origem na nucleação de trinca no interior do aro da roda devido a porosidades, vazios, inclusões de óxido de alumínio ou material não metálico, que se propaga rapidamente para a superfície em condições normais de carga. Para iniciar o *shattered rim* são necessários alta carga e impacto. A profundidade típica de início deste dano é de 4 a 8 mm da superfície de rolamento, propagando-se rapidamente para a superfície em direção paralela à pista de rolamento. Este dano é geralmente detectado quando existe uma trinca na face do aro, a qual pode levar o material à ruptura completa. (MINICUCCI, 2011).

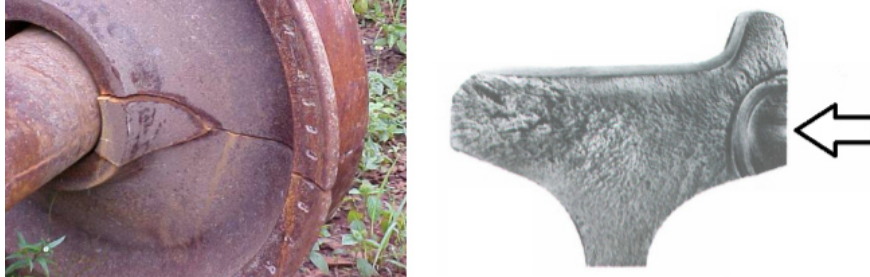
Figura 10 – Roda fraturada com a origem da trinca na marcação a quente na lateral do aro (GARRIDO, 2004 e MINICUCCI, 2011)

É um tipo de falha cujo o desenvolvimento de trincas também pode ter origem em entalhes produzido na roda que geram concentração de tensões. Alguns entalhes podem ser introduzidos na roda durante uma queda no manuseio, ou em casos mais comuns, em rodas fabricadas antes de 1980, com marcação a quente no aro. Este tipo de identificação foi proibido pela AAR em 1980, por provocar concentração de tensões devido a sua profundidade e cantos vivos gerados durante a marcação a quente na linha de forjamento, nestes casos, a roda deve ser retirada de circulação. A Figura 10 mostra uma roda trincada pela marcação a quente. (MINICUCCI, 2011).

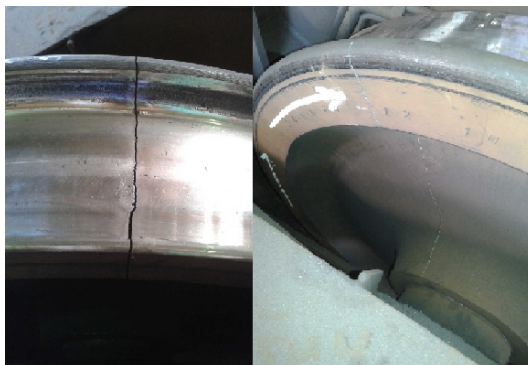
Figura 11 – Fratura radial da roda (Fotos do autor)

A fratura da roda, Figura 11, é um tipo de falha que pode ser ocasionada por impacto, relacionada à tenacidade, por fluência, relacionada à ductilidade e por fadiga, em relação à repetição de carga. (COLIM, 2006).

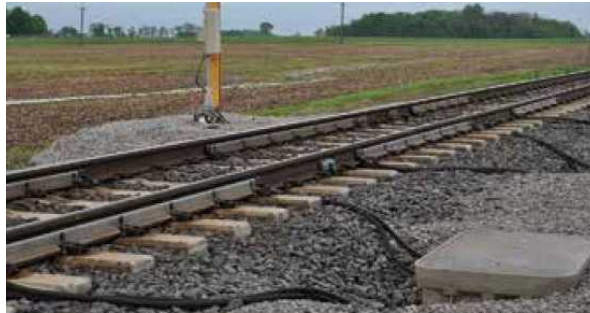
Figura 12 – Detector de carga de impacto de rodas utilizando extensômetros (Strain gauges- LBFOSTER, Salient Systems, 2017)

Os detectores de carga de impacto de roda (WILD) são sistemas que funcionam detectando as altas cargas de impacto que ocorrem quando a área defeituosa de uma roda entra em contato com o trilho. Os sistemas convencionais utilizam tipicamente extensômetro (*strain gauges*), Figura 12, para medir a magnitude das cargas de rolamento transitórias, com a

passagem do trem em serviço e são configurados para sinalizar cargas que excedem um valor de limiar predeterminado. (MOYNIHAN; ENGLISH, 2007).

São montados na alma dos trilhos através de processo de colagem.

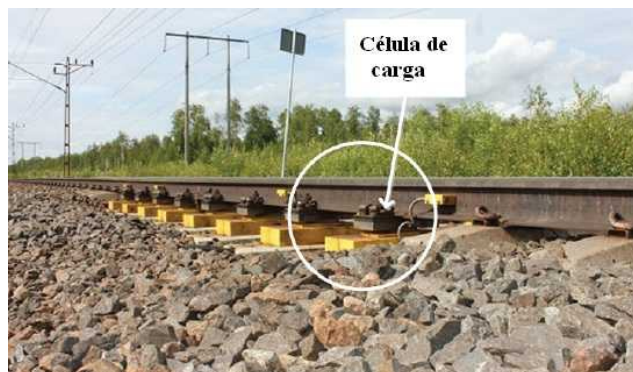
Figura 13 – Detector de carga de impacto de rodas utilizando células de carga (ASPLUND, 2014)

As células de carga consistem de um elemento de medição onde os extensômetros (*strain gages*) são fixados. Este elemento é geralmente feito de aço ou alumínio. Isso significa que é muito resistente, mas também possui uma elasticidade mínima. Estas mudanças extremamente pequenas (micro deformações) podem ser medidas pelos extensômetros e tratadas eletronicamente.

As células de carga são montadas entre os trilhos e os dormentes, conforme Figura 13.

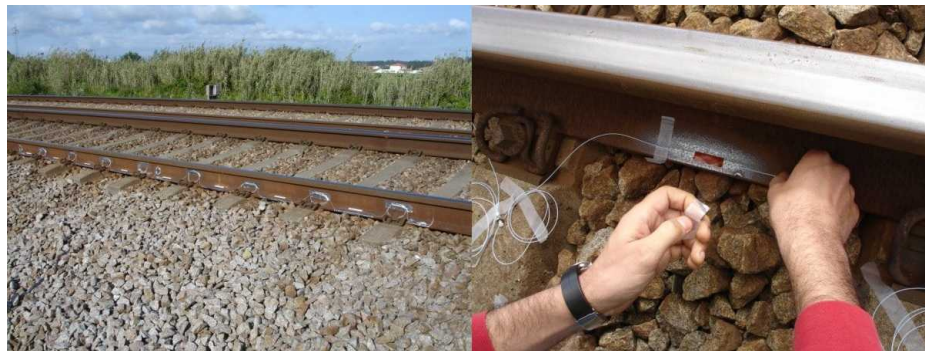
Figura 16 – Detector de carga de impacto de rodas utilizando sensor de Bragg (BARBOSA, 2009)

As Redes de Bragg utilizam o princípio do espelho dielétrico, são fibras ópticas com regiões de variação periódicas do índice de refração. Esta tecnologia tem a característica de ser imune às interferências eletromagnéticas e de radiofrequência, sendo esta uma desvantagem atribuída aos extensômetros convencionais. É referenciada como excelente para aplicações em trilhos na medição de deformações, Figura 16.

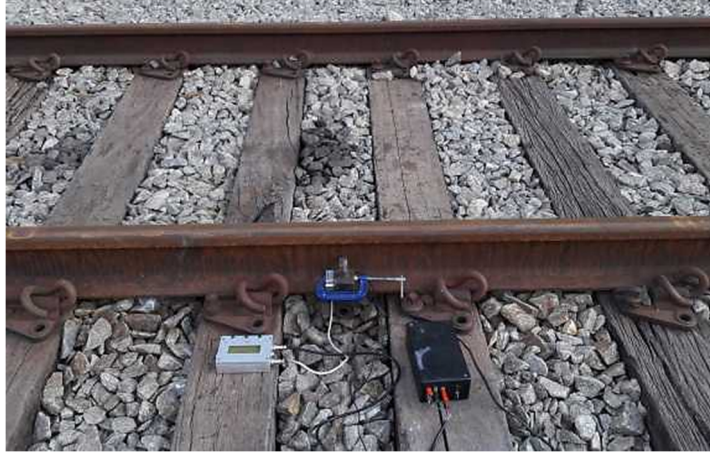
Figura 19 – Instrumentação em linha do Pátio de Eldorado (Foto do autor)

Os testes funcionais foram executados em linhas comerciais gerando diversos registros com TUEs (Trens Unidades Elétricos), em uma linha do Pátio de São Gabriel e também na linha de testes do Pátio de Eldorado, Figura 19, utilizando-se dois veículos ferroviários, sendo que o

VF001 - Auto de Linha sabidamente possuía calos em suas rodas, motivo da escolha, e o VF002
- Caminhão de Linha, com rodas sem danos.

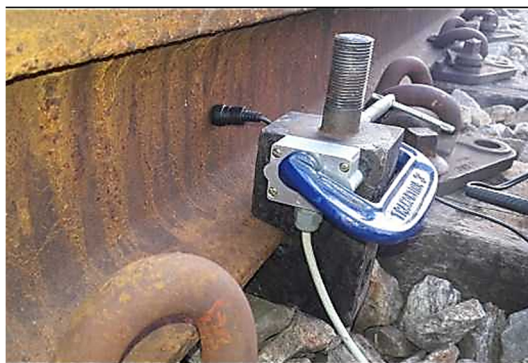
Figura 20 - Instrumentação do microfone no trilho (Foto do autor)

O microfone de eletreto foi instalado diretamente na alma do trilho, apoiado em um suporte adaptado para o teste, preso no patim, conforme a Figura 20. Para se atenuar o ruído externo o microfone foi coberto com panos, porém para uma instalação definitiva o microfone deverá ser embutido no suporte de fixação de forma a se garantir o seu isolamento acústico.

O circuito de medição e armazenamento de dados de vibrações, com os acelerômetros, foi calibrado no laboratório de vibrações mecânicas da PUCMG e instalados nos trilhos, conforme apresentado nas Figuras 20 e 22.

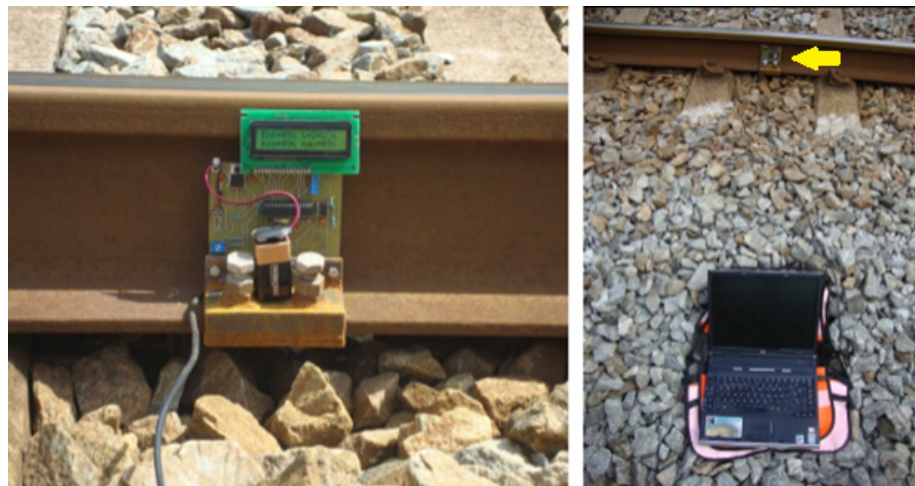
Figura 22 – Circuito de aquisição e armazenamento de dados do acelerômetro (Fotos do autor)

O circuito de medição e armazenamento de dados de vibrações, foi configurado para captar vibrações com uma amostragem de 1 ms (1 kHz), como essa amostragem geraria um volume muito grande de dados e a memória eletrônica se encheria rapidamente, foi criado um artifício em que a cada 100 ms segundos registrados, somente o maior valor de pico de aceleração foi memorizado.

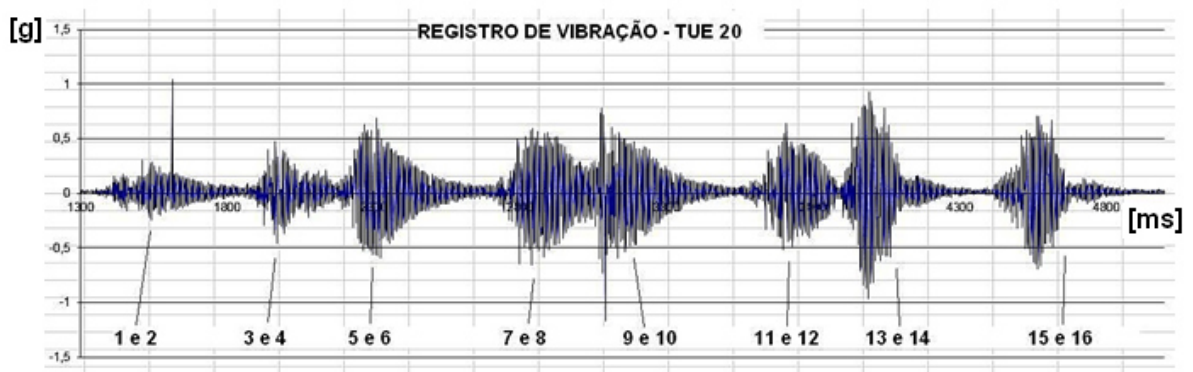
Gráfico 4 - Registro com acelerômetro das rodas do TUE 20 (Elaborado pelo autor)

No Gráfico 4 ficaram evidenciados poucos impactos, que se apresentaram nos rodeiros 2, 9 e 13, porém com valores máximos próximos de 1,0 g. Este registro apresenta características de vibrações de média intensidade nos perímetros da maioria das rodas, o que caracteriza danos de escamação superficial.

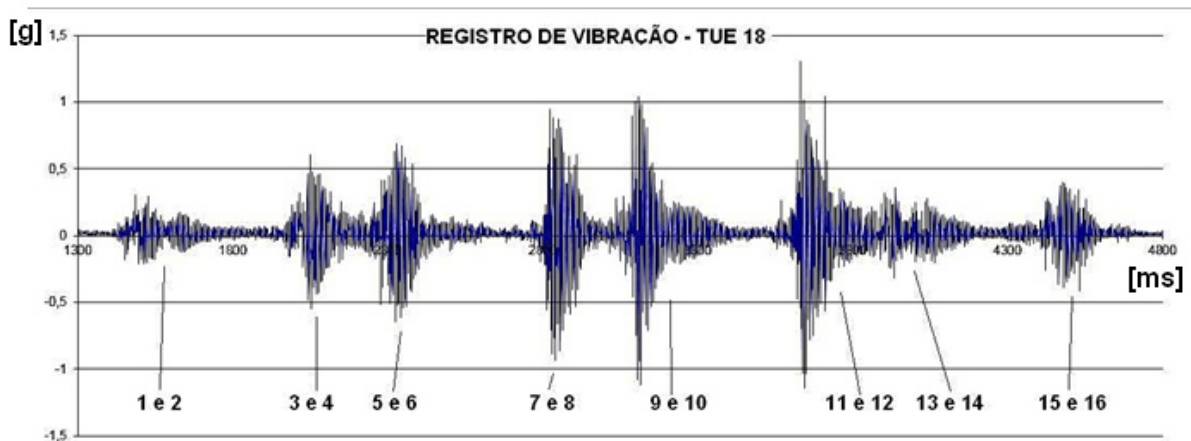
Gráfico 5 - Registro com acelerômetro das rodas do TUE 18 (Elaborado pelo autor)

No Gráfico 5 ficaram evidenciados impactos com maior intensidade nos rodos 5, 7, 9 e 11, com valor máximo que ultrapassou 1,0 g.

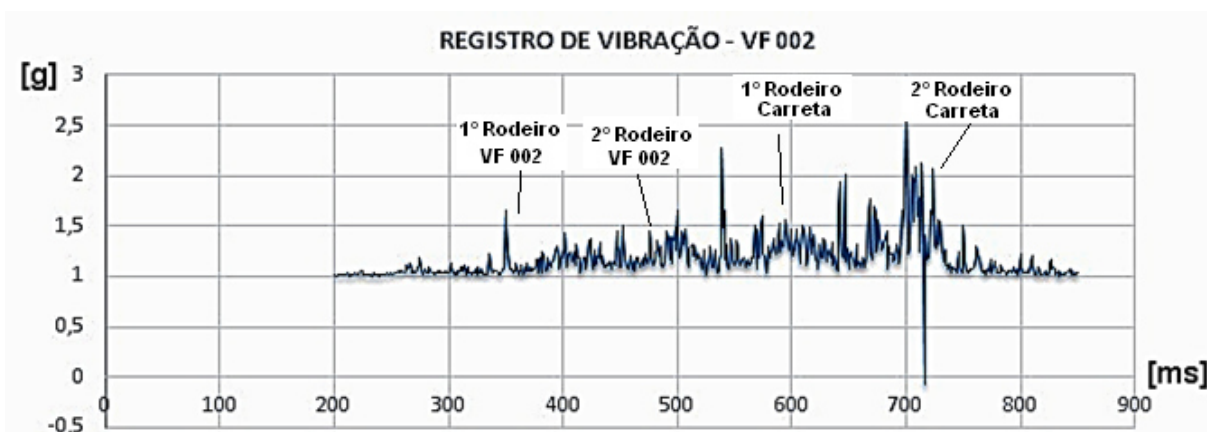
Gráfico 8- Registro com acelerômetro (MPU6050) das rodas do VF 002 com carreta acoplada (Elaborado pelo autor)

O Gráfico 8 foi gerado a partir de dados registrados na linha de testes do Pátio de Eldorado, com o VF 002, Veículo Ferroviário com dois eixos, com carreta acoplada, também de dois eixos, a uma velocidade em torno de 15 km/h. Os maiores impactos registrados são referentes as rodas da carreta, sendo que as rodas do VF 002 não apresentaram valores de aceleração significativos. Após esse registro foi feita inspeção das rodas do VF 002 e da carreta em vala e constatou-se um calo nas rodas do último rodeiro da carreta, o que confirmou o gráfico levantado. O calo constatado nas rodas do último rodeiro da carreta do VF 002 é apresentado na Figura 24.

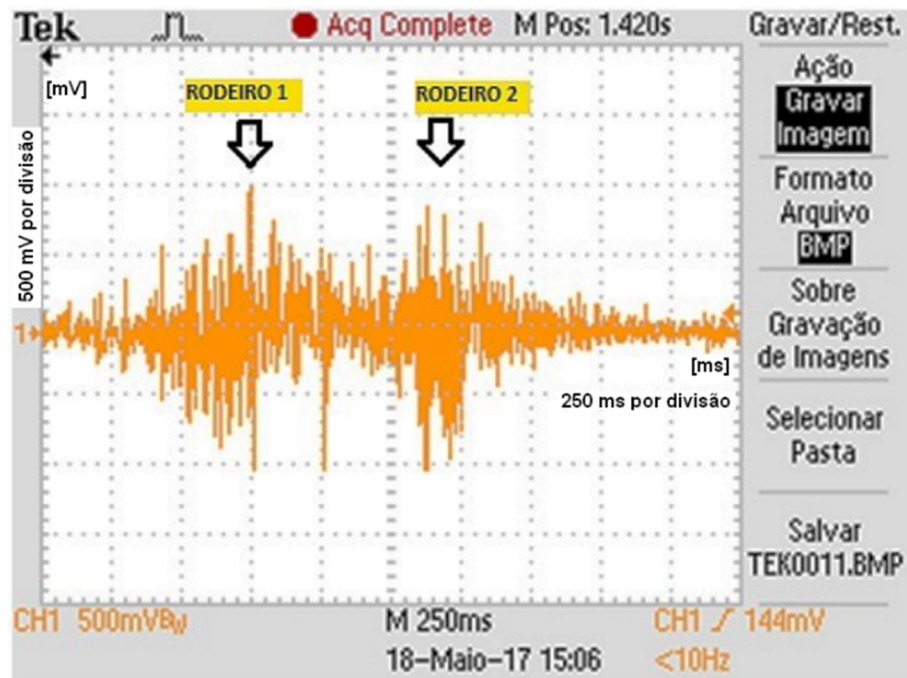
Gráfico 9 – Registro com microfone das rodas, sem danos, do VF 002 (Elaborado pelo autor)

Dos diversos registros realizados para medição de ruído no trilho, são apresentados, a seguir, os dois que mais caracterizaram o propósito desses testes, o Gráfico 9 refere-se ao Caminhão ferroviário VF 002, que não possuía danos nas rodas. Neste registro o osciloscópio estava com escalas de 500 mV por divisão no eixo vertical e de 250 ms por divisão no eixo horizontal.

Cabe salientar que a distância entre eixos do VF 002-Caminhão ferroviário é maior que a do VF 001-Auto de linha e a velocidade de deslocamento, para os registros, ficaram entre 15 e 20 km/h. Lembrando ainda que a escala de deflexão vertical do Gráfico 09 (500 mV por divisão) é a metade do Gráfico 10 (1 V por divisão), por tanto os danos das rodas do VF 001 causaram ruídos com praticamente o dobro da intensidade das rodas do VF 002, que não possuía danos em suas rodas.

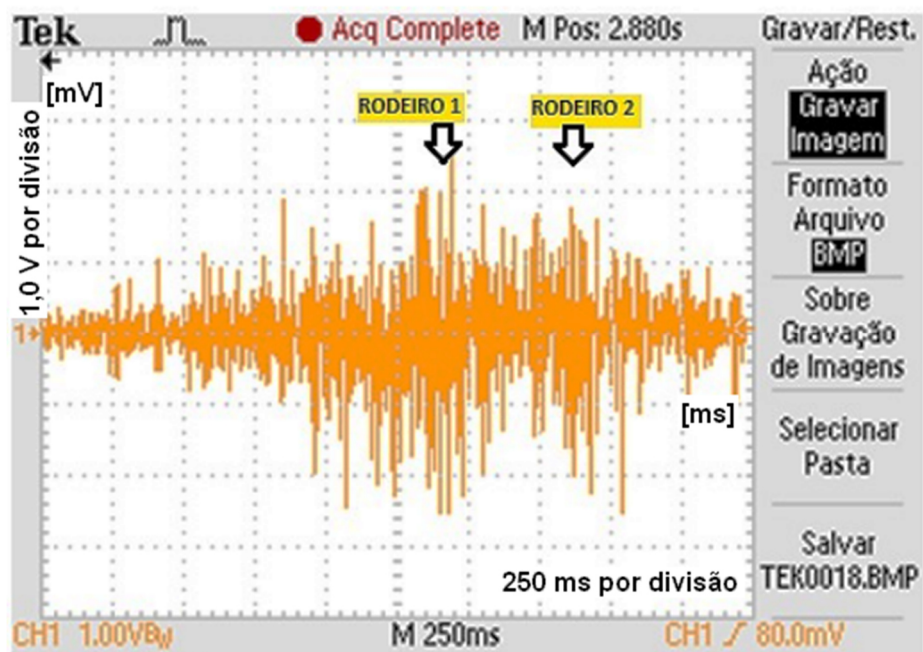
Gráfico 10 - Registro com microfone das rodas, com danos, do VF 001 (Elaborado pelo autor)

O segundo registro, Gráfico 10, apresenta o ruído captado no trilho pela passagem do veículo ferroviário VF 001 que possui danos nas rodas. Neste registro o osciloscópio estava com escalas de 1,0 V por divisão no eixo vertical e de 250 ms por divisão no eixo horizontal.
